STAVEBNĚ-TECHNICKÝ PRŮZKUM

**Provedení sond do vybraných konstrukcí objektu**

Skautská základna  
Trojanovice 535  
744 01 Trojanovice

Květen 2026

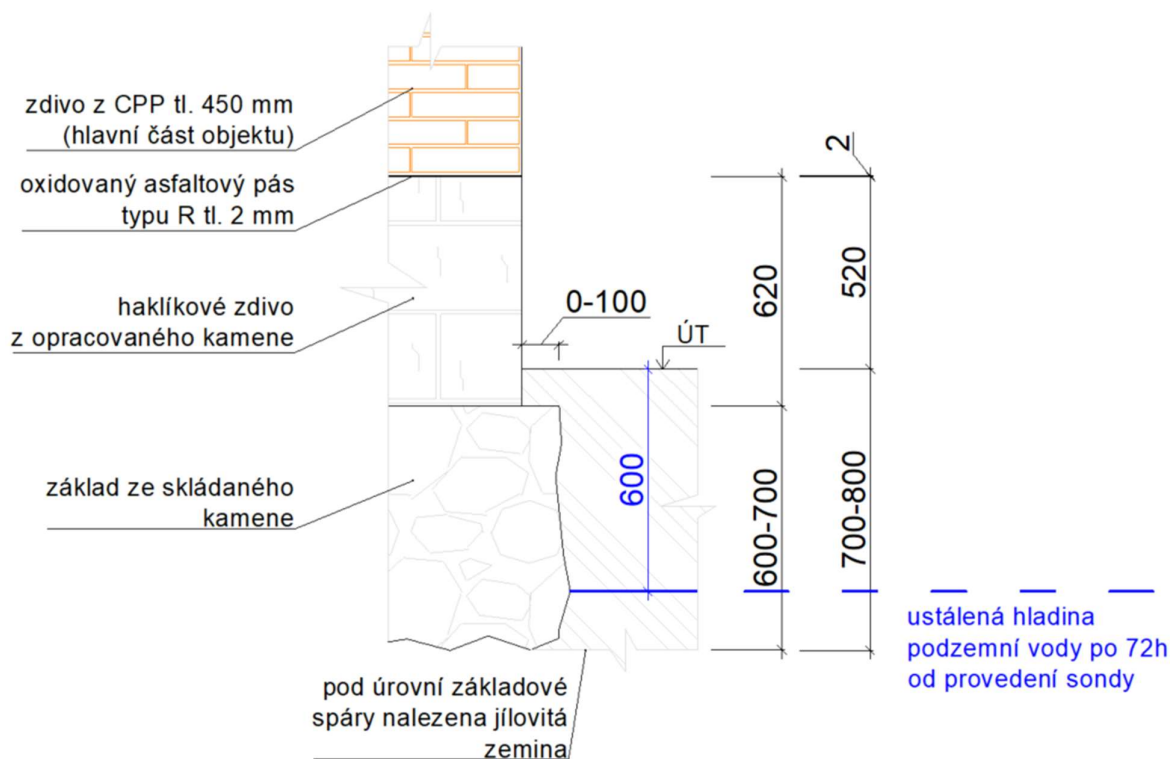
Provedenou kopanou sondou byla zastižena úroveň základové spáry v hloubce cca 700-800 mm od přilehlého terénu. Základová konstrukce je provedena jako základový pás ze skládaných kamenů. Skládané kameny tvoří nerovnoměrnou výškovou úroveň základové spáry. Kamenný základ je proveden do výšky 600-700 mm. Základová konstrukce je rozšířena cca o 100 mm oproti obvodovému zdivu. Na základu ze skládaného kamene navazuje haklíkové kamenné zdivo z opracovaného kamene výšky cca 620 mm. Haklíkové kamenné zdivo je odděleno od nosného zdiva z cihel plných pálených povlakovou hydroizolací z oxidovaného asfaltového pásu typu R tloušťky 2 mm. Asfaltový pás je silně degradovaný. V rámci kopané sondy byla v úrovni základové spáry zastižena jílovitá zemina. V průběhu sondy docházelo do místa sondy k přítékání vody. Po 72h od provedení sondy byla hladina podzemní vody ustálena ve výšce cca 600 mm od úrovně přilehlého terénu. Objekt se nachází ve svažitém terénu. Voda tedy může stékat po svahu po jílovité vrstvě zeminy.

Obrázek 2: Kopaná sonda K1 – hloubka založení 600-700 mm od úrovně terénu, pod úrovní základové spáry nalezena jílovitá zemina. V místě kopané sondy docházelo k hromadění vody, ustálená hladina po 72h od provedení sondy byla v hloubce cca 600 mm od úrovně terénu.

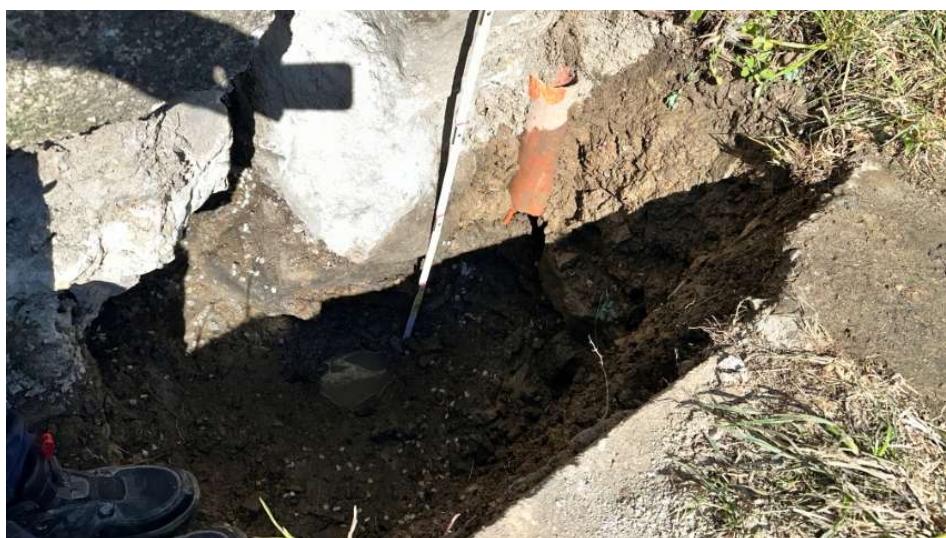
Foto 2: Pohled na místo kopané sondy K1, základová spára v úrovni cca 600-700 mm pod úrovní přilehlého terénu.

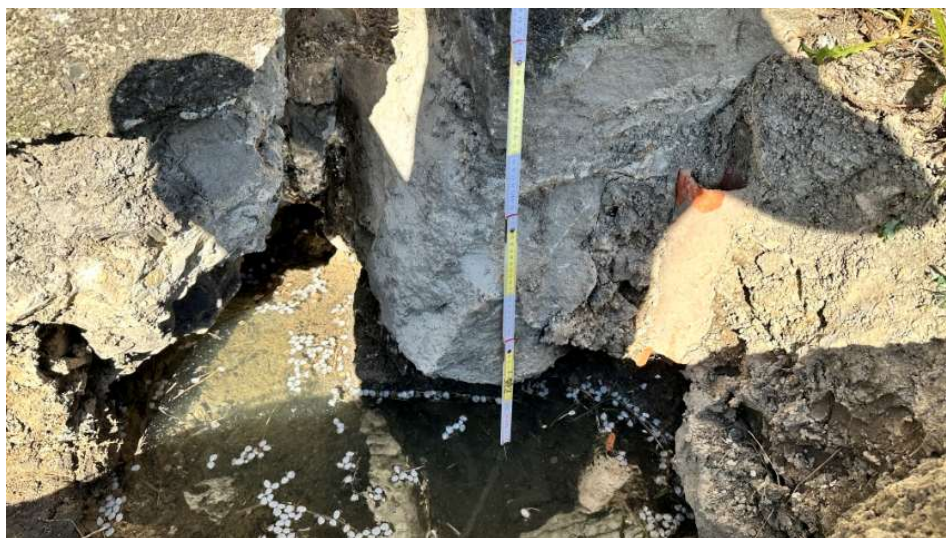
Foto 3: Pohled na nastoupanou hladinu podzemní vody do výšky cca 600 mm od úrovně přilehlého terénu.

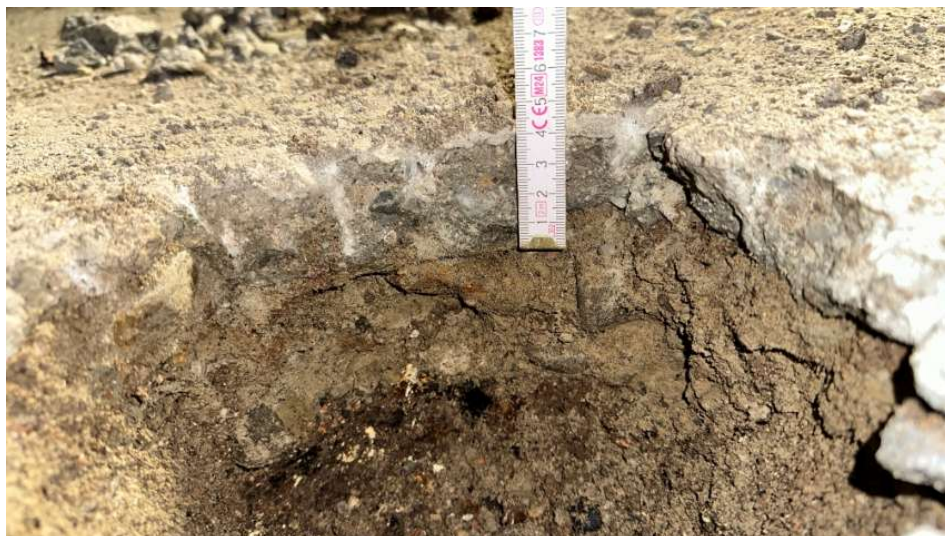
| Název vrstvy (od exteriéru) | Stav vrstvy | Tloušťka vrstvy [mm] |
|---|---|---|
| Betonová mazanina | <b>Vlhká</b> , beton šedé barvy, hutná struktura, těžené kamenivo frakce max 8 mm (ojediněle 16 mm), vzduchové póry 2-3 mm. | ~ 45 |

Foto 5: Pohled na provedenou sondu S-P1. Tloušťka betonové mazaniny 45 mm.

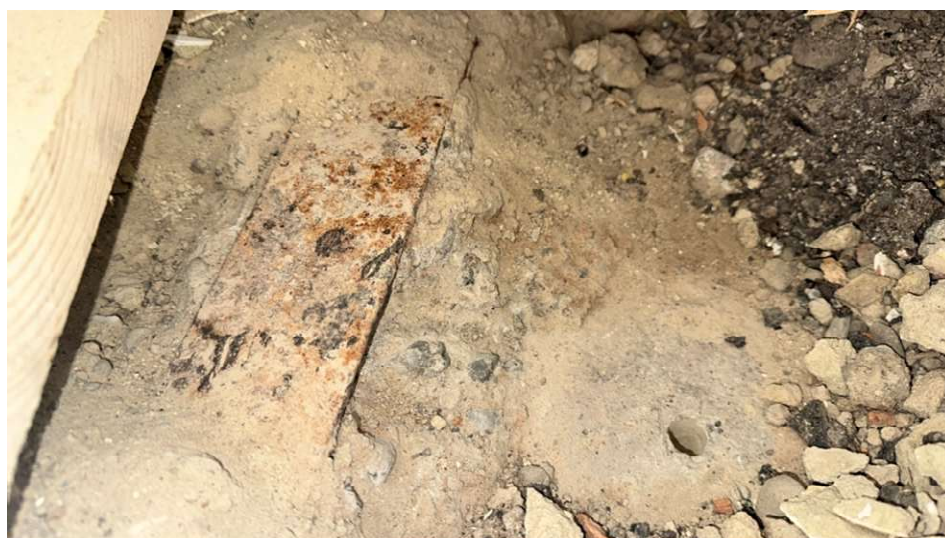
| Název vrstvy (od exteriéru) | Stav vrstvy | Tloušťka vrstvy [mm] |
|---|---|---|
| Železobetonová deska tl. 60 mm mezi ocelovými válcovanými profily (IPN 120 à 1 400 mm) | Suchá, <b>degradovaný beton béžové barvy</b> , těžené kamenivo frakce max do 4 mm, pórovitá struktura betonu. Horní příruby IPN profilů jsou obetonovány betonem nízké kvality. | ~ 60 |

Foto 14: Pohled na horní část profilu IPN 120, profil opatřen obetonávkou horní příruba betonem nízké kvality.

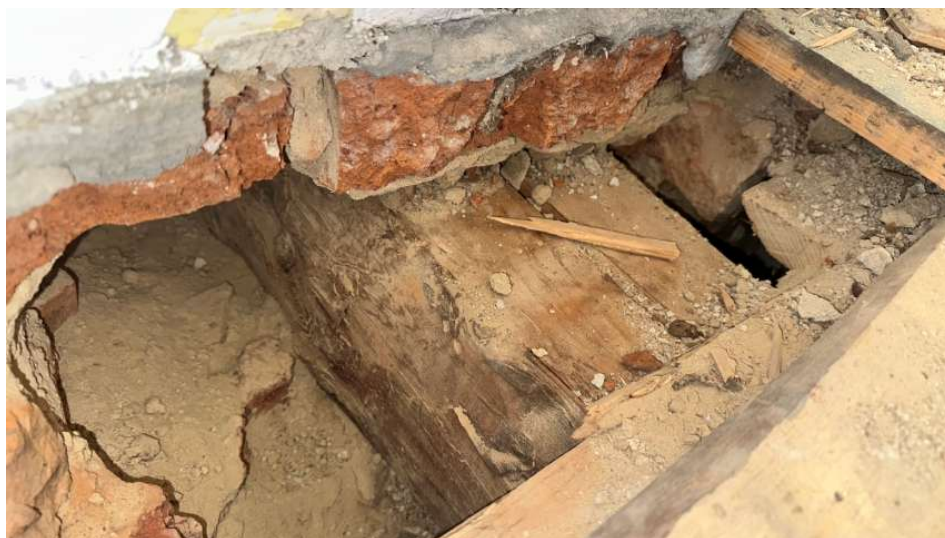
Foto 26: Pohled na uložení nosných dřevěných trámů, bez zjevného biotického napadení.

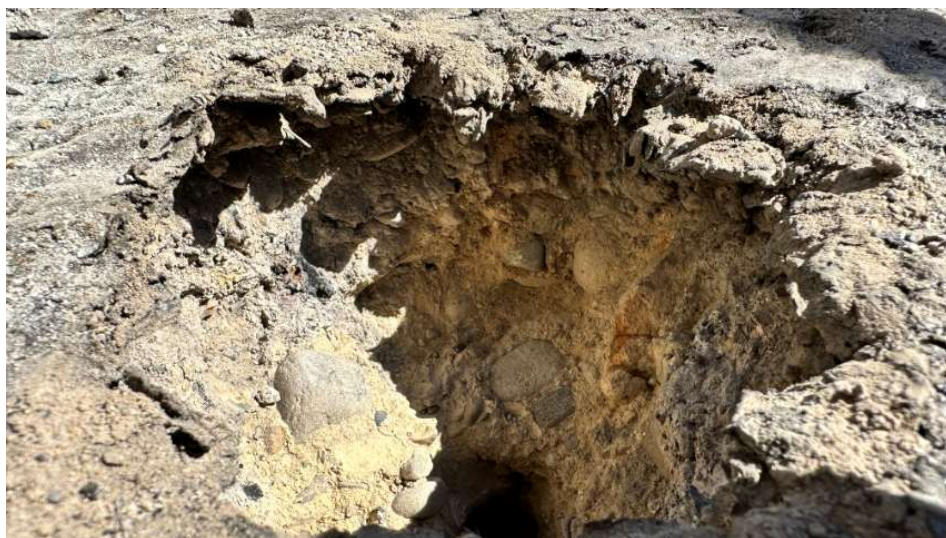
| Název vrstvy (od exteriéru) | Stav vrstvy | Tloušťka vrstvy [mm] |
|---|---|---|
| Monolitická železobetonová deska mezi ocelovými válcovanými profily (IPN 120 à 1 250 - 1 800 mm) | Suchá, <b>beton hnědobéžové barvy, degradace cementové matrice betonu, nekubická zrna těžného kameniva frakce do 32 mm.</b> | ~ 120 |

Foto 29: Detail degradované nosné ŽB konstrukce v místě sondy S1.

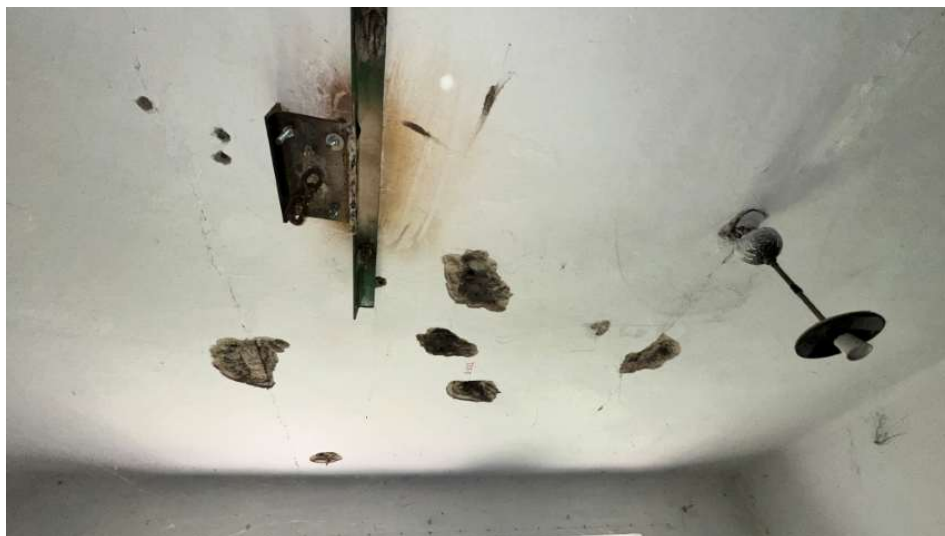
V rámci sekaných sond S-SS2 a 1-SS2 byly ve stropních konstrukcích nalezeny ocelové válcované profily IPN 120. Ve všech zkoumaných místech byly profily IPN vychýleny od své svislé osy. Výškový rozdíl mezi jednotlivými stranami spodních přírub činil 10-15 mm. Ve vrstvě omítek podhledu dochází k propisování trhlin, které jsou pozicí odpovídají níže umístěné hraně spodní příruby profilů IPN. U sekané sondy 1-SS2 byly použity deformované profily IPN i v podélném směru. Vychýlení od podélné osy činilo až 200 mm. Profily byly pravděpodobně deformované už před jejich zabudováním do konstrukce.

Foto 32: Pohled na místo sondy S-SS2. Viditelné trhliny podél okrajů jedné strany příruby IPN vychýlených profilů.

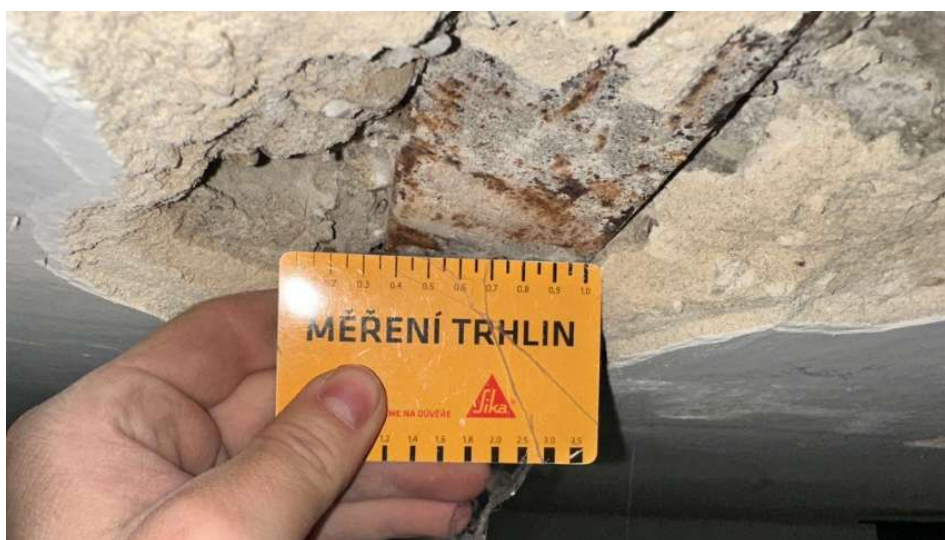
Foto 34: Pohled na vychýlení profilů IPN 120 od svislé osy.

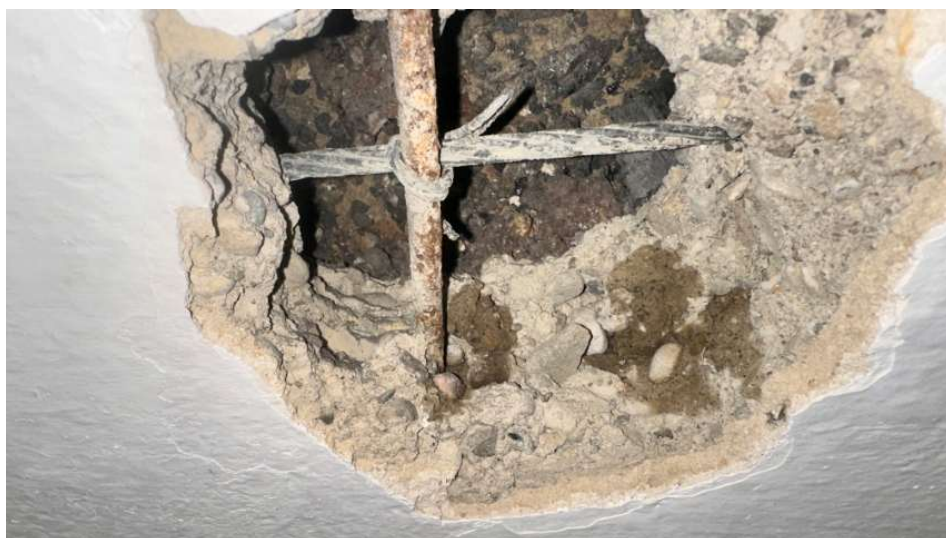
Beton stropních konstrukcí je hnědobéžové barvy a je znatelně degradovaný. I při provádění sekaných sond akumulátorovým sbíjecím kladivem docházelo k odpadávání velkých kusů betonu. Na některých místech došlo i k proražení celé stropní desky. Lze předpokládat, že beton bude velmi nízké kvality a pro případné statické posouzení doporučuji počítat s nižší pevnostní třídou betonu (maximálně s pevnostní třídou C 8/10). Stanovení pevnosti betonu nebylo předmětem průzkumných prací. Kamenivo v betonu je těžené nekubického tvaru. Vzhledem k výskytu tohoto typu kameniva a hnědobéžové barvě cementového tmele lze předpokládat, že kamenivo nebylo dostatečně očištěno od nánosů zeminy. Další možností je použití hlinitanového cementu, který časem ztrácí na svých vlastnostech. Pro potvrzení výskytu hlinitanového cementu by však bylo nutno provést laboratorní analýzy vzorků betonu.

Foto 39: Pohled na odhalené vyztužení desky v místě křížení lana s prutem výztuže, patrný rozpad betonu.

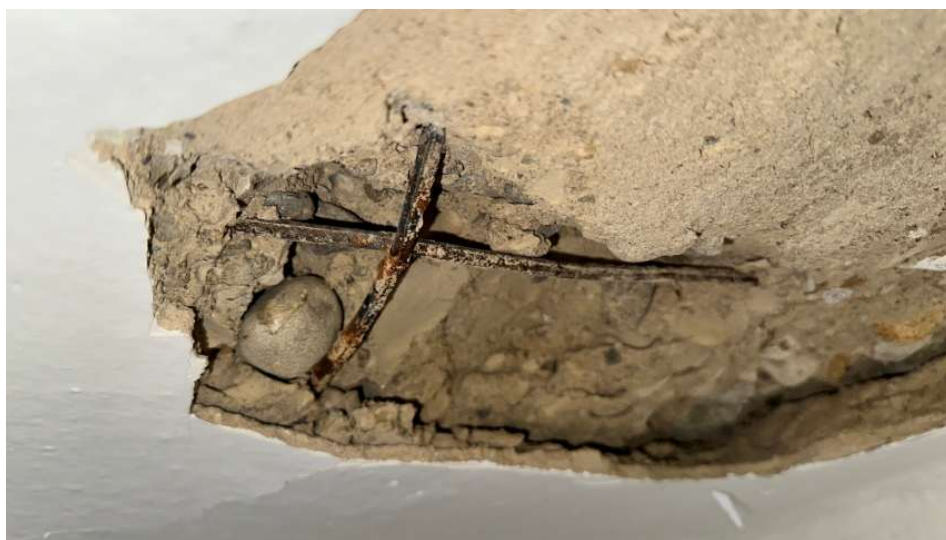
Foto 42: Detail degradované konstrukce, odpadávání spodní vrstvy konstrukce, použité nekubická zrna kameniva.

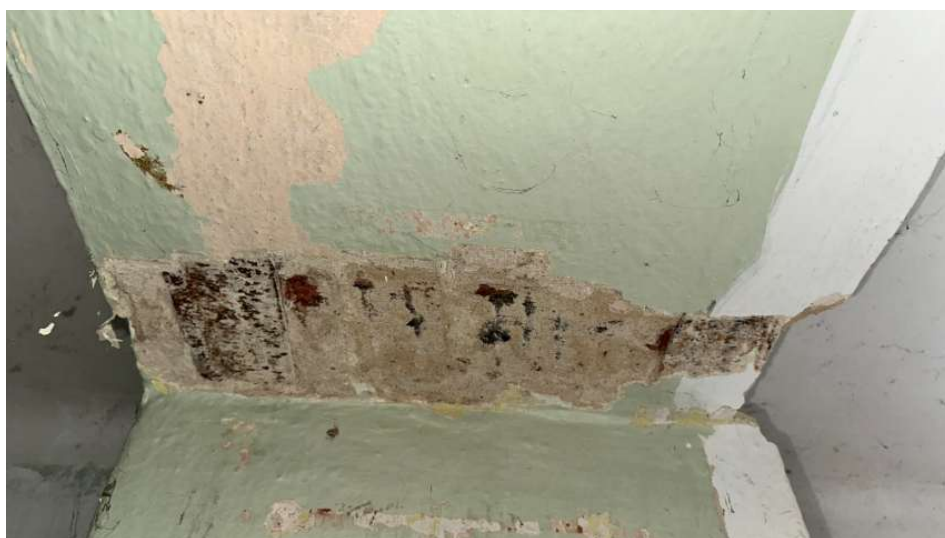
V 1. PP byly provedeny 3 sekané sondy. Sekanou sondou **S-DK1** byl ověřován způsob provedení průvlatu nad místností suterénu. Sekanou sondou bylo zjištěno, že průvlak je proveden ze dvou ocelových válcovaných profilů IPN výšky 160 mm a šířky 66 mm. **Šířka příruby odpovídá profilu IPN 140 (profil IPN 160 má mít šířku 74 mm). Pravděpodobně se tedy jedná o výrobní zmetky výšky 160 mm s menší šířkou 66 mm.** Mezi profily je provedena vyzdívka z cihel plných pálených. Průvlak, včetně omítek, má šířku cca 470 mm. Uložení profilů IPN na zděný pilíř činí 340 mm. Zděný pilíř je svázán s obvodovým zdivem (ověřováno v rámci sondy **S-Z2**).

Foto 44: Pohled na obnaženou konstrukci průvlatu tvořenou dvěma profily IPN výšky 160 mm a šířky 66 mm. Mezi profily dozdvívka z cihel plných pálených. Šířka průvlatu cca 470 mm.

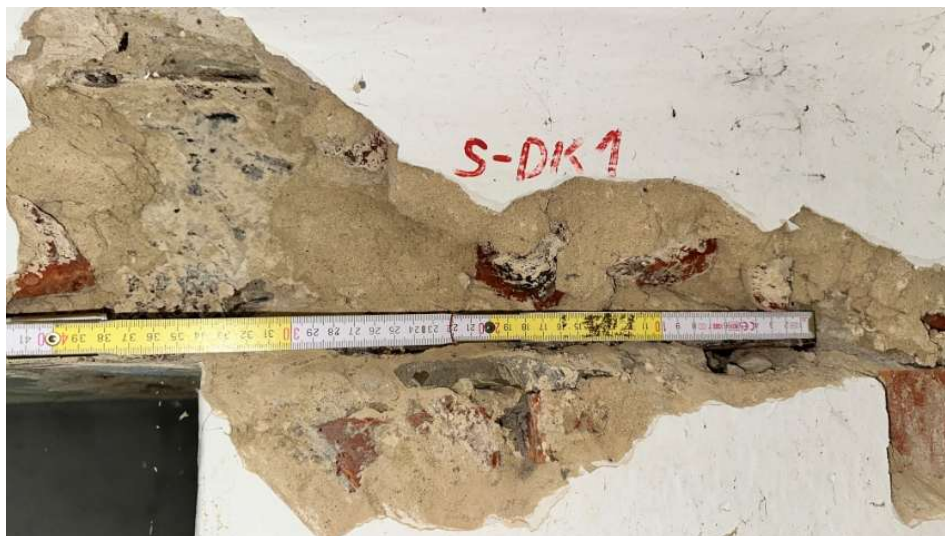
Foto 45: Pohled na uložení profilů IPN na zděný pilíř. Profily uloženy do maltového lože. Délka uložení profilů cca 340 mm.

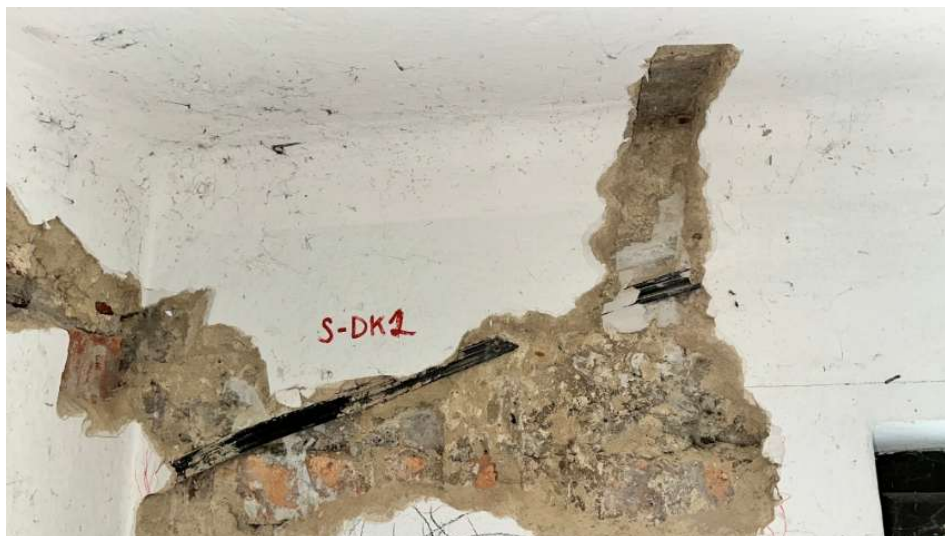
Sondou **S-DK2** byl ověřován způsob provedení překladu nad oknem v 1. PP. Provedenou sondou bylo zjištěno, že překlad je součástí železobetonového věnce. Výška věnce byla v místě sondy **S-DK2** cca 340 mm.

Foto 47: Pohled na provedenou sondu S-DK2. Překlad je součástí železobetonového věnce.

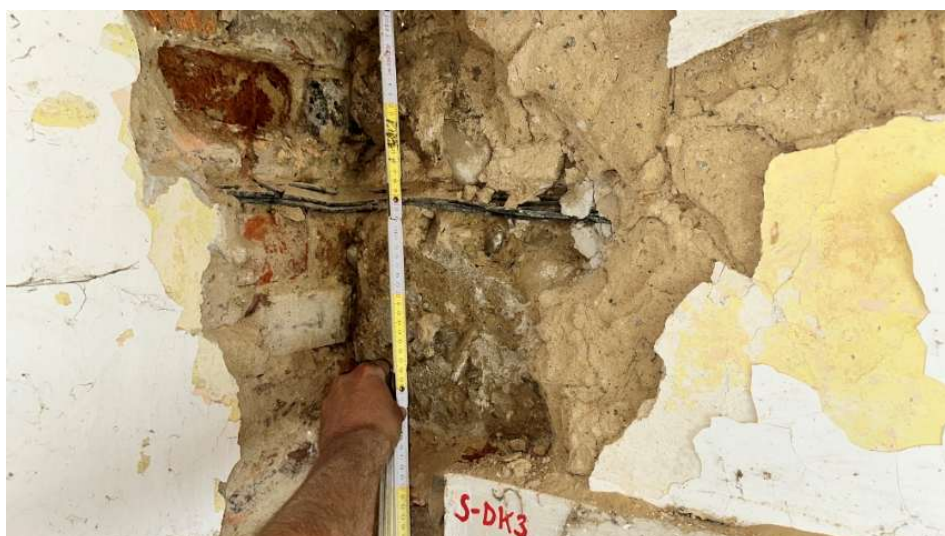
V místě návaznosti přístavby s terasou s hlavní částí objektu byla provedena sekaná sonda **S-DK3**. Sekanou sondou byl ověřován způsob provázání přístavby k hlavní části objektu. V místě provedené sondy nebylo provázání mezi jednotlivými částmi objektu zjištěno. Železobetonová konstrukce překladu nad vchodovými dveřmi je ukončena před vnitřní příčnou stěnou ze zdiva z cihel plných pálených. Nad vnitřní nosnou stěnou nebyla přítomnost ztužujícího věnce zjištěna.

Foto 50: Pohled na provedenou sondu S-DK3. ŽB konstrukce je ukončena před zdivem příčné stěny z cihel plných pálených. V místě sondy zjištěna nižší kvalita betonu konstrukce nad vchodovými dveřmi.

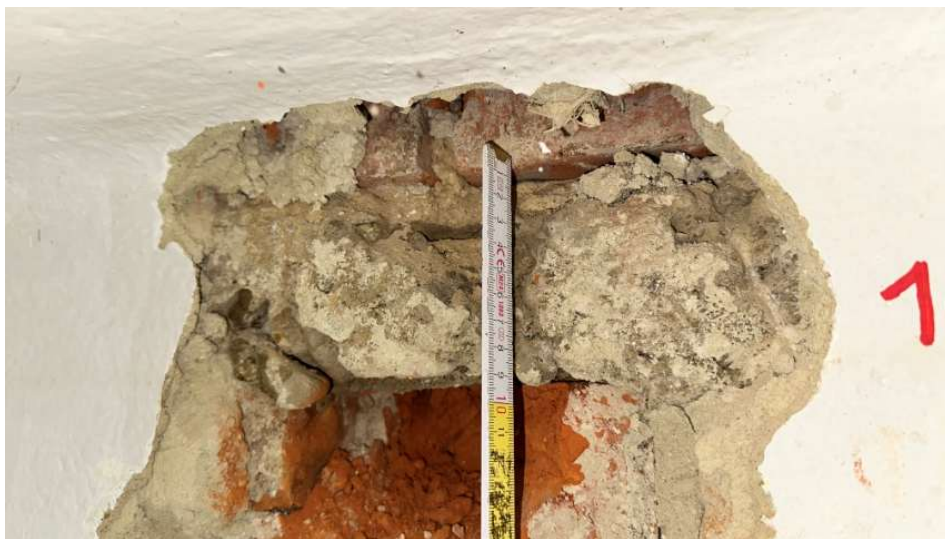
Foto 52: Pohled na obnaženou konstrukci věnce výšky 90 mm.

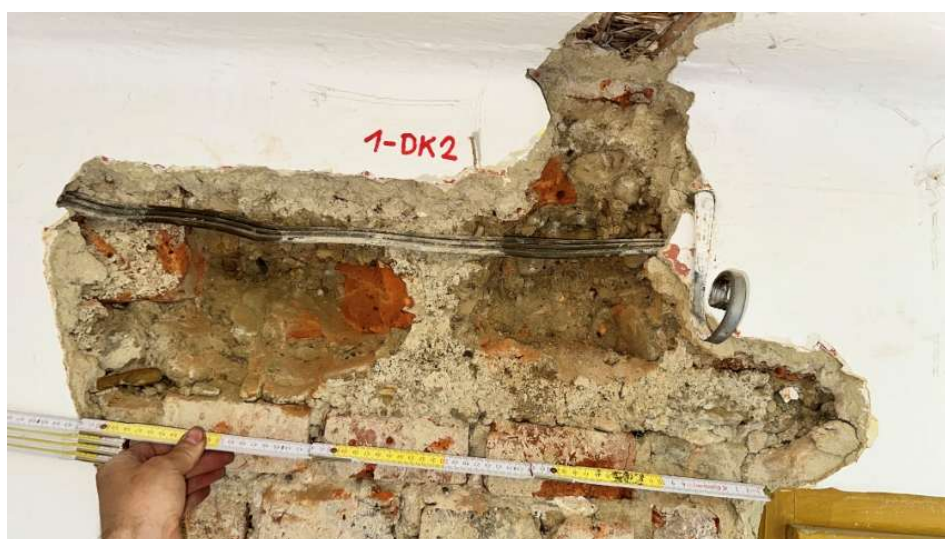
Sekanou sondou **1-DK2** poté byl ověřován i způsob provedení překladu nad okny. Překlad nad okenním otvorem v místě sondy **1-DK2** je součástí obvodového věnce. Přibližně do vzdálenosti 300 mm od hrany ostění okenního otvoru je proveden ve stejné šířce jako obvodová stěna. Dále je zúžen o přízdvíku z cihel plných pálených uložených „na kant“.

Foto 55: Přibližně do vzdálenosti 300 mm od hrany ostění je věnec proveden v celé šířce zdiva. Dále je věnec zúžen o přizdívku z cihel plných pálených uložených "na kant".

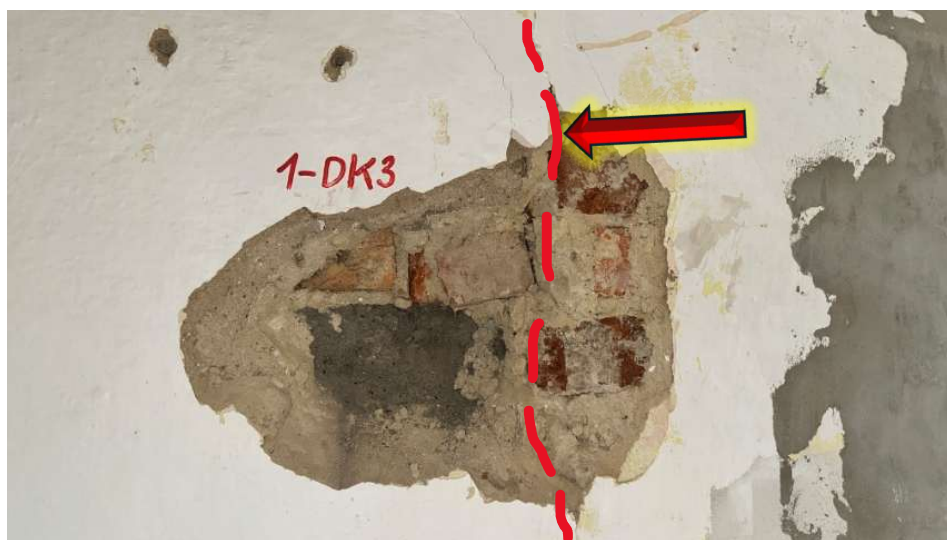
Sonda **1-DK3** byla situována do místa svislé trhliny mezi přístavbou zádveří a hlavní částí objektu. Touto sondou bylo ověřováno, že se skutečně jedná o dodatečně přistavěnou část. Provedená sonda tento předpoklad potvrdila. V místě sondy byly nalezeny vizuálně patrně odlišné zdící kusové prvky i zaházené části původní omítky.

Foto 57: Pohled na provedenou sondu 1-DK3. Svislá trhlina v omítkce kopíruje tvar svislé neprovázané spáry zdiva. Vizuálně odlišné stavební materiály mezi jednotlivými částmi.

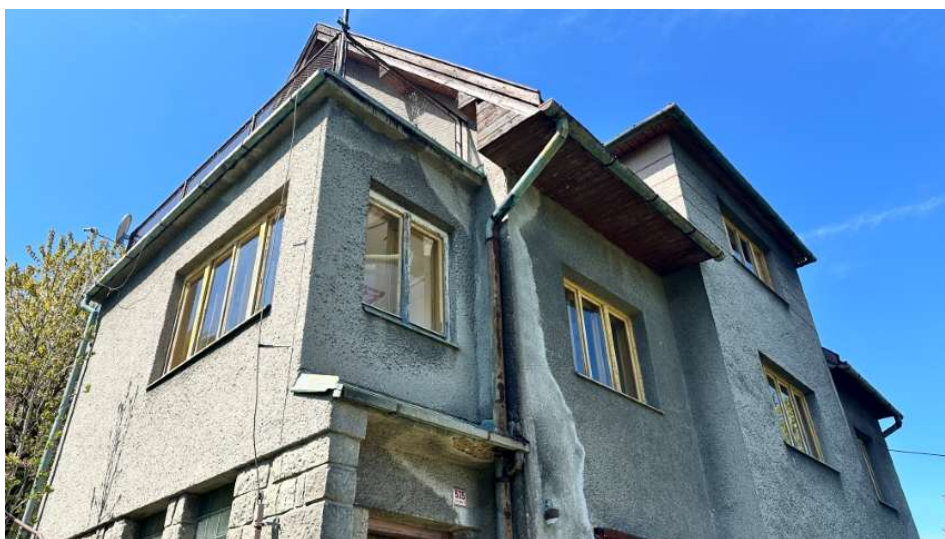
Dále byly zjištěny poruchy odvodnění srážkových vod. Na fasádě objektu jsou patrné stopy po dlouhodobém zatékání. Některé z odvodňovacích prvků jsou zkorodované, či již zcela chybí. Konstrukce říms nejsou opatřeny okapními nosy.

Foto 58: Pohled na stopy po zatékání na fasádě předmětného objektu.

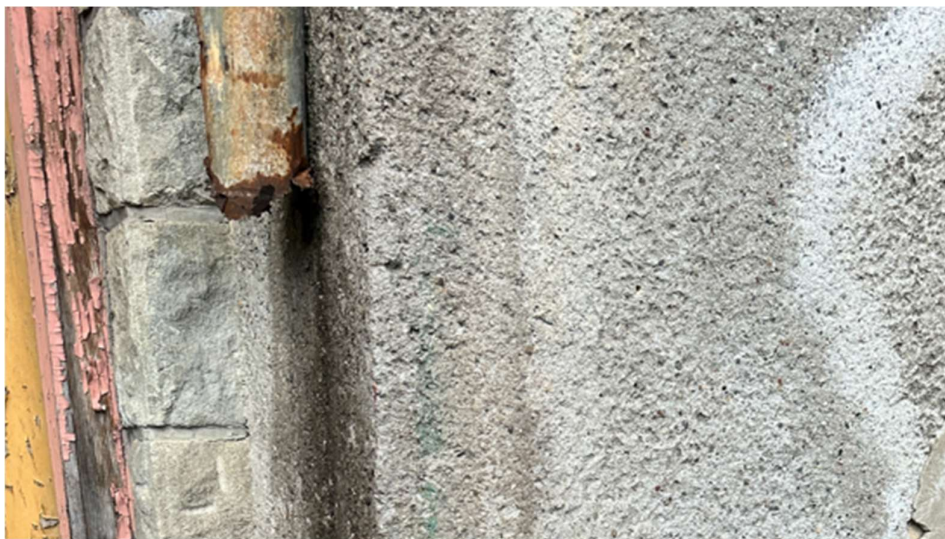
Foto 59: Pohled na chybějící část střešního svodu zasaženého korozí.

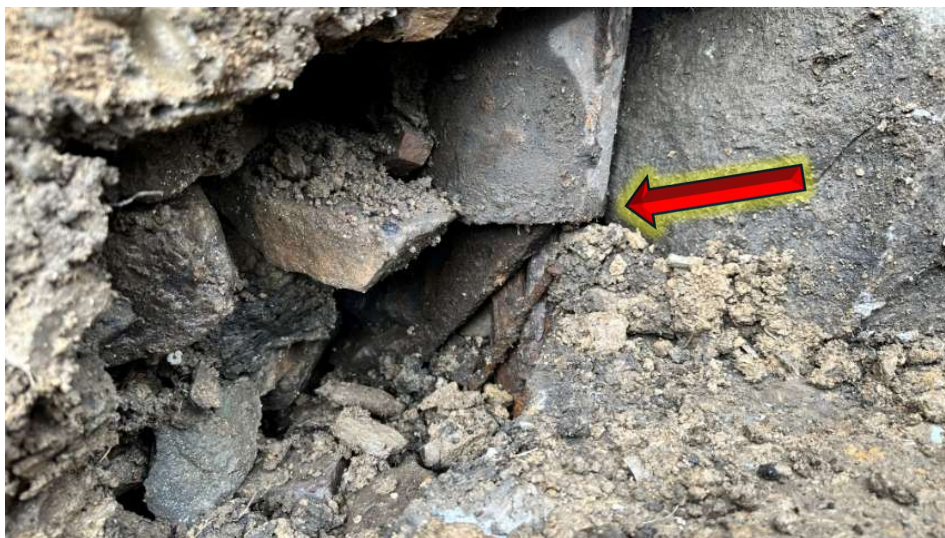
V rámci kopané sondy K1 bylo mimo jiné zjištěno, že srážková voda, která je sváděna střešním svodem, je sváděna přímo k základové konstrukci.

*Foto 60: Pohled na vyústění střešního svodu přímo k základové konstrukci.*

Voda tak přispívá k narušování stability objektu. V rámci rekonstrukce je nutno zajistit odvod srážkové vody od objektu.
