# Znalecký posudek č. 20/1/2022

## **Posouzení stavu nábrežní zdi v předpolí mostu ev. č. M04 na levém břehu řeky Mohelky ve městě Rychnov u Jablonce nad Nisou a dalších technických otázek**

Předmětem znaleckého posudku je posouzení stavu nábrežní zdi v předpolí mostu č. ev. č. M04 na levém břehu řeky Mohelky ve městě Rychnov u Jablonce nad Nisou. V roce 2017 byla provedena oprava mostu (resp. zbourání starého mostu a stavba nového) ev. č. M04 a úprava přilehlé autobusové zastávky.

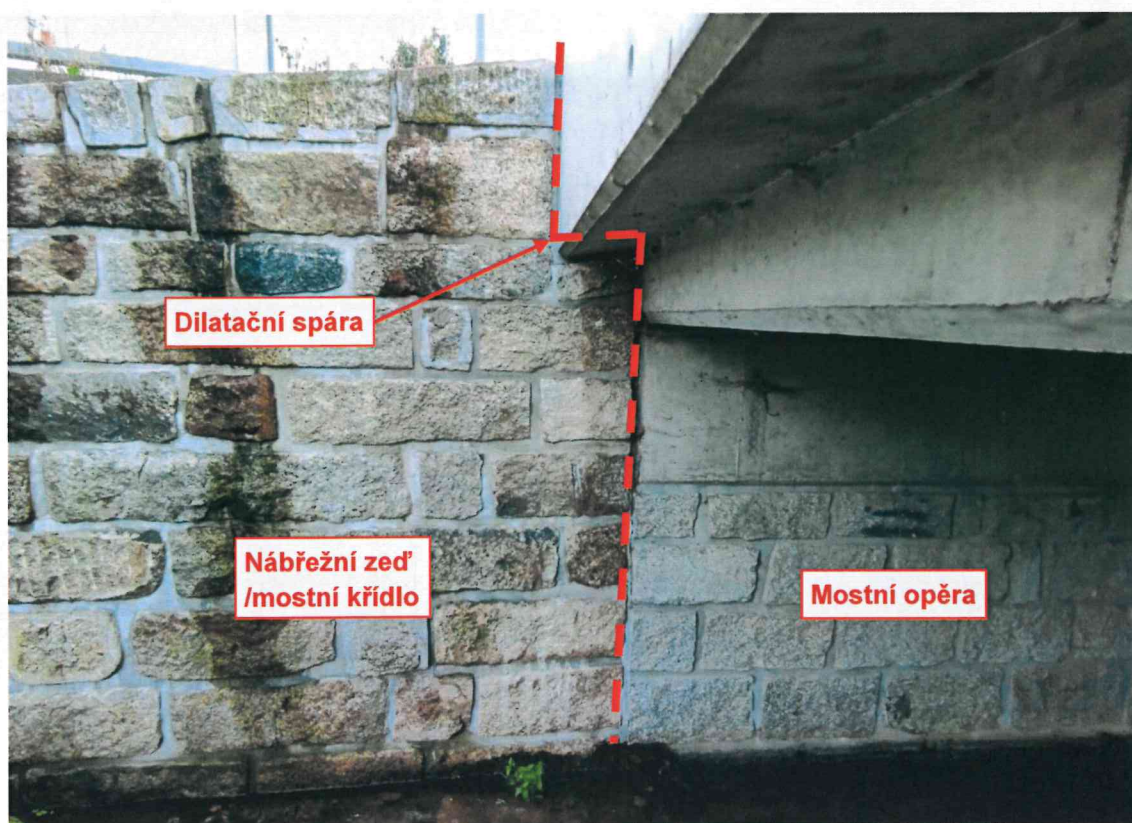
Obr. 1: Dilatační spára mezi opěrou mostu a nábrežní zdí (mostním křídlem)

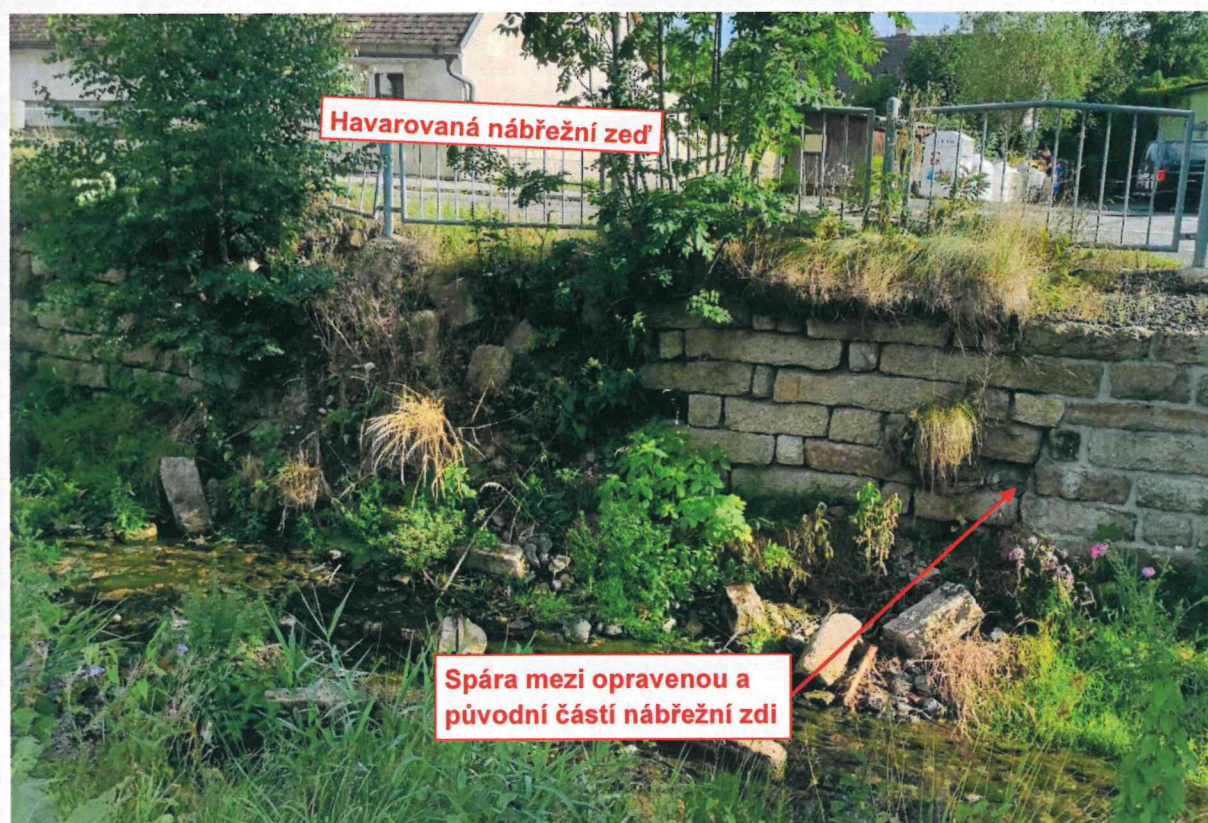
rozdíl mezi částí zdi provedené v rámci opravy mostu a později opravené části nábrežní zdi). Na úseku opravované části zdi je provedeno odvodnění rubového prostoru a na líc nábrežní zdi jsou vyvedeny 3 drenážní trubky. Navázání opravovaného úseku nábrežní zdi na původní konstrukci je provedeno bez dilatační spáry.

Obr. 3: Pohled na havarovanou část nábrežní zdi a napojení opraveného úseku

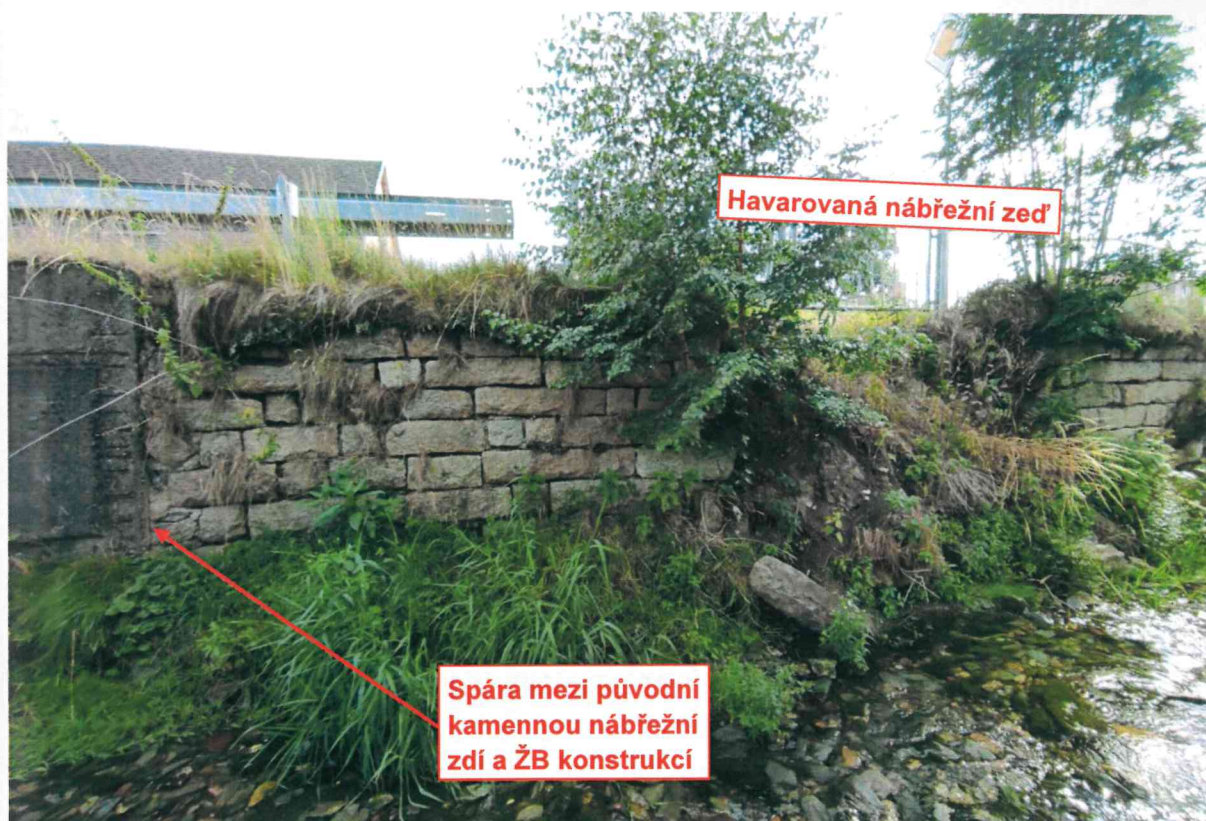
Spáry kamenů původní konstrukce zdi nejsou vzájemně provázány maltou nebo betonem (pokud v minulosti byly kameny provázány nějakým spojovacím materiálem, ten je nyní erodován). Ve vzdálenosti cca 2,6 m od konce opravené zdi (tj. cca 24,1 m od hrany mostní konstrukce) se nachází havarovaná část nábrežní stěny. Kameny jsou částečně vypadlé na dně koryta vodního toku Mohelka. Havarovaný úsek je zarostlý vegetací a v horní části jsou odhaleny základové patky zábradlí. Za havarovaným úsekem zdi jsou další cca 3,0 m původní kamenné nábrežní zdi, která navazuje na masivní železobetonovou opěrnou stěnu, která nevykazuje statické poruchy.

Obr. 4: Pohled na havarovanou část nábrežní zdi a navazující železobetonovou konstrukci

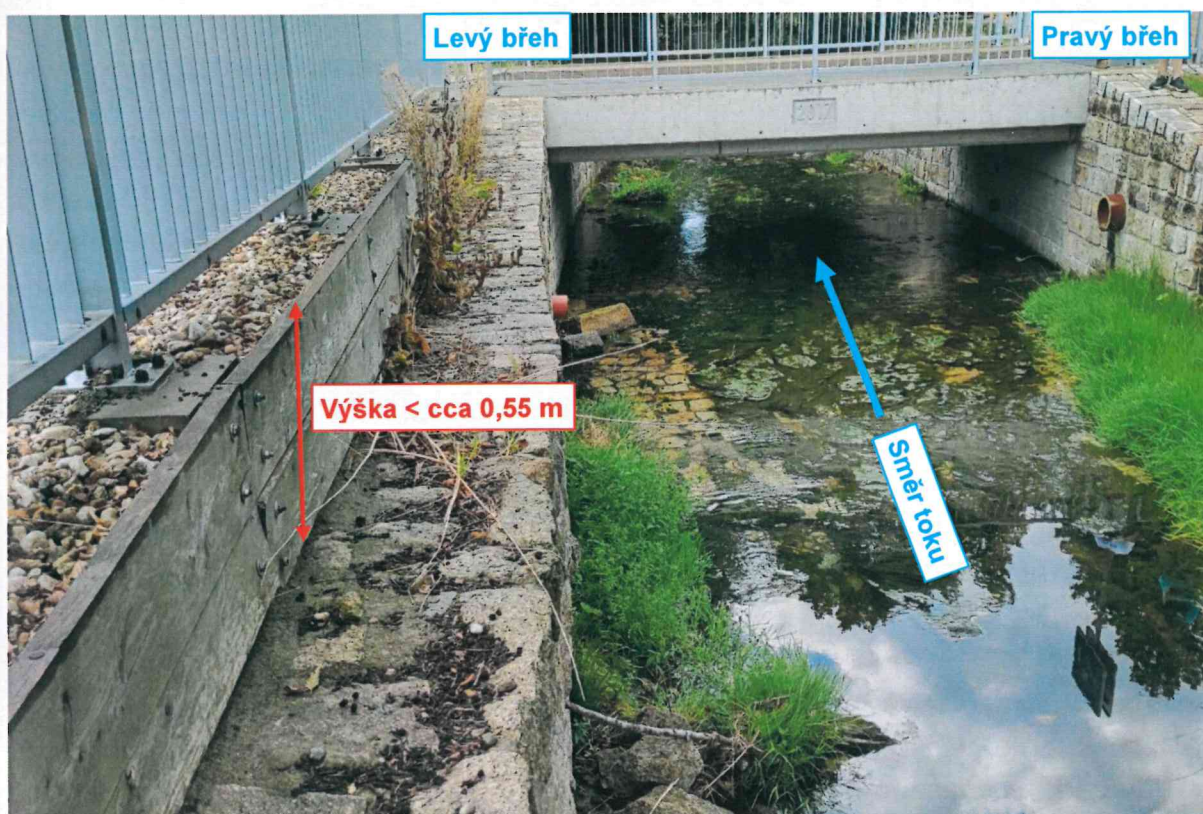
Nad nábrežní stěnou je vybudována nová autobusová zastávka s nástupištěm (zasahuje do vzdálenosti cca 16,0 m od hrany mostního objektu). Niveleta autobusové zastávky je navýšena až o cca 0,55 m oproti horní hraně nábrežní zdi. Po délce autobusové zastávky je provedeno 8 betonových patek, k nimž je ukotveno zábradlí. Na straně směrem k vodnímu toku jsou na tyto patky uchyceny dřevěné fošny a meziprostor je vyplněn kačírkem. Betonové patky jsou provedeny těsně za horní rubovou hranou konstrukce nábrežní zdi.

Obr. 5: Navýšení konstrukce autobusové zastávky nad korunou nábrežní zdi

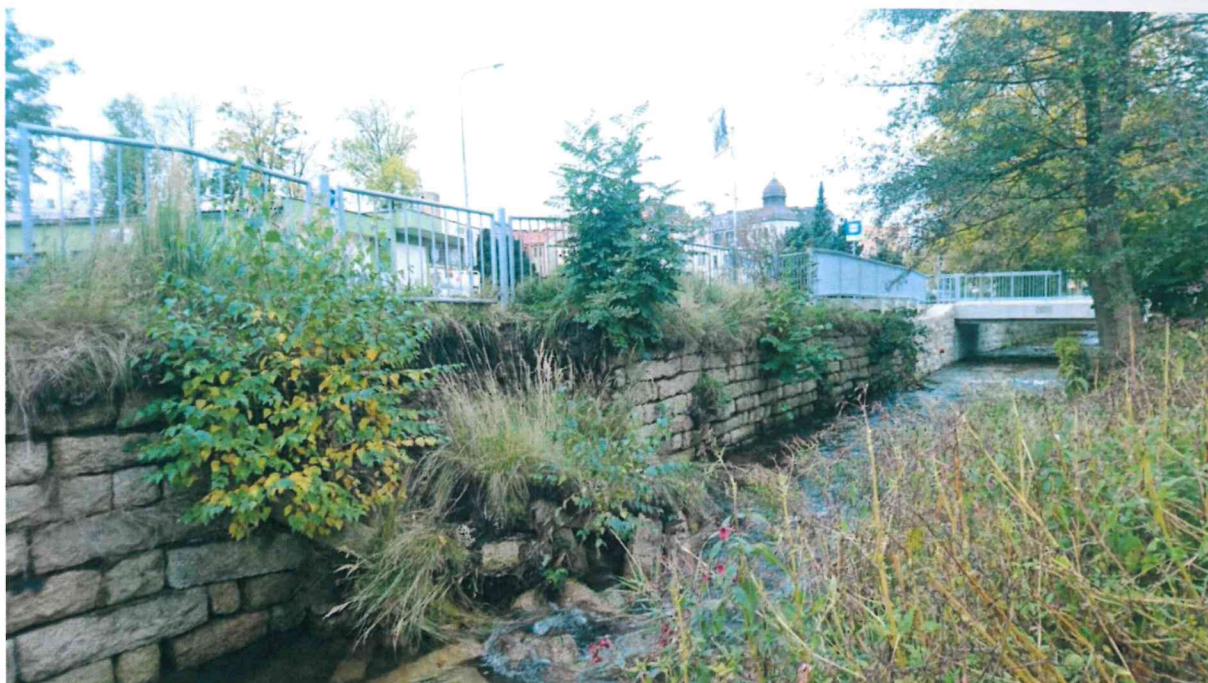
Dle dostupných podkladů byla 13. 10. 2017 [61] zaznamenána havárie nábrežní zdi na levém břehu Mohelky cca 24,1 m před profilem mostu. Při havárii došlo k sesunu kamenné zdi do koryta toku a k souvisejícímu odhalení patek zábradlí a natržení krajnice krajské komunikace. V kolaudačním souhlasu s užíváním stavby mostu ev. č. M04 a autobusové zastávky [43] nejsou uvedeny žádné informace týkající se této havárie.

*Obr. 6: Havárie nábrežní zdi na levém břehu Mohelky (13. 10. 2017) [61]*

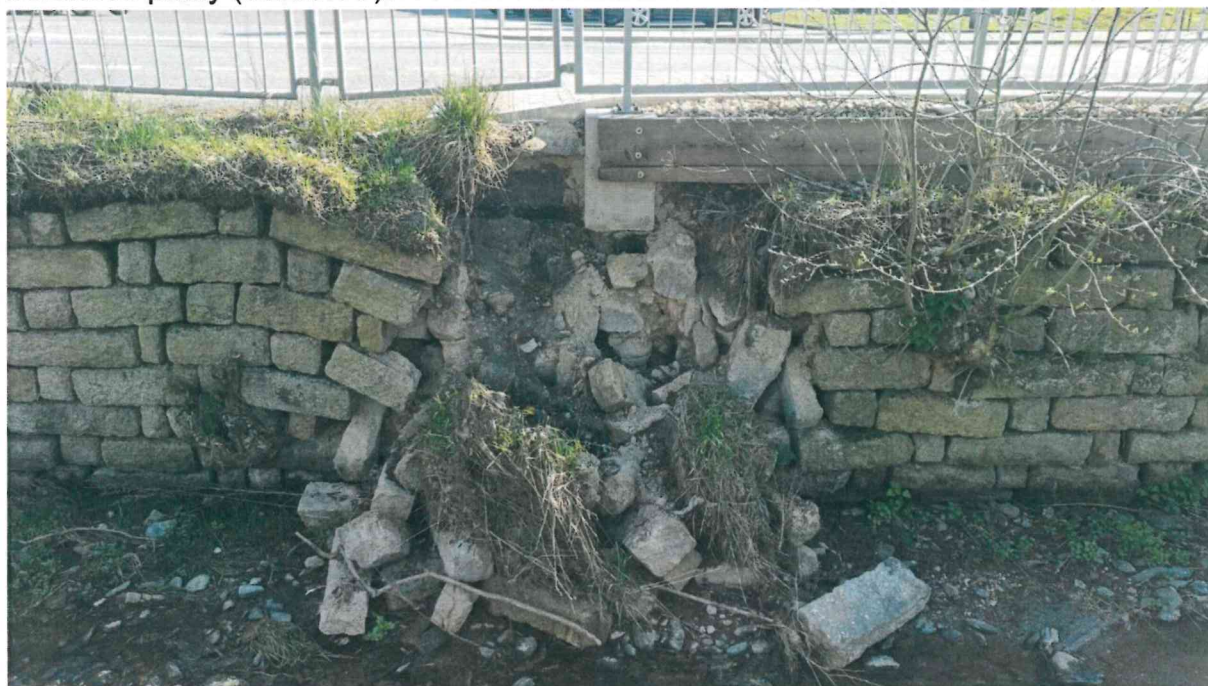
V únoru 2019 (fotografie z 20. 2. 2019 [61] a 24. 2. 2019 [72]) byla dokumentována další havárie původní kamenné nábrežní zdi na levém břehu před profilem mostu ev. č. M04. K havárii došlo v místě poslední betonové patky pro ukotvení zábradlí oddělujícího nástupiště nové autobusové zastávky (tj. ve vzdálenosti cca 14,6 m od mostu). Nejprve došlo k částečnému sesuvu kamenné konstrukce zdi do koryta Mohelky. Postupem času se havárie rozšířila a došlo k úplnému odhalení krajní betonové patky (viz obr. 7).

*Obr. 7: Havárie nábrežní zdi na levém břehu Mohelky na okraji autobusové zastávky (15. 4. 2019) [61]*

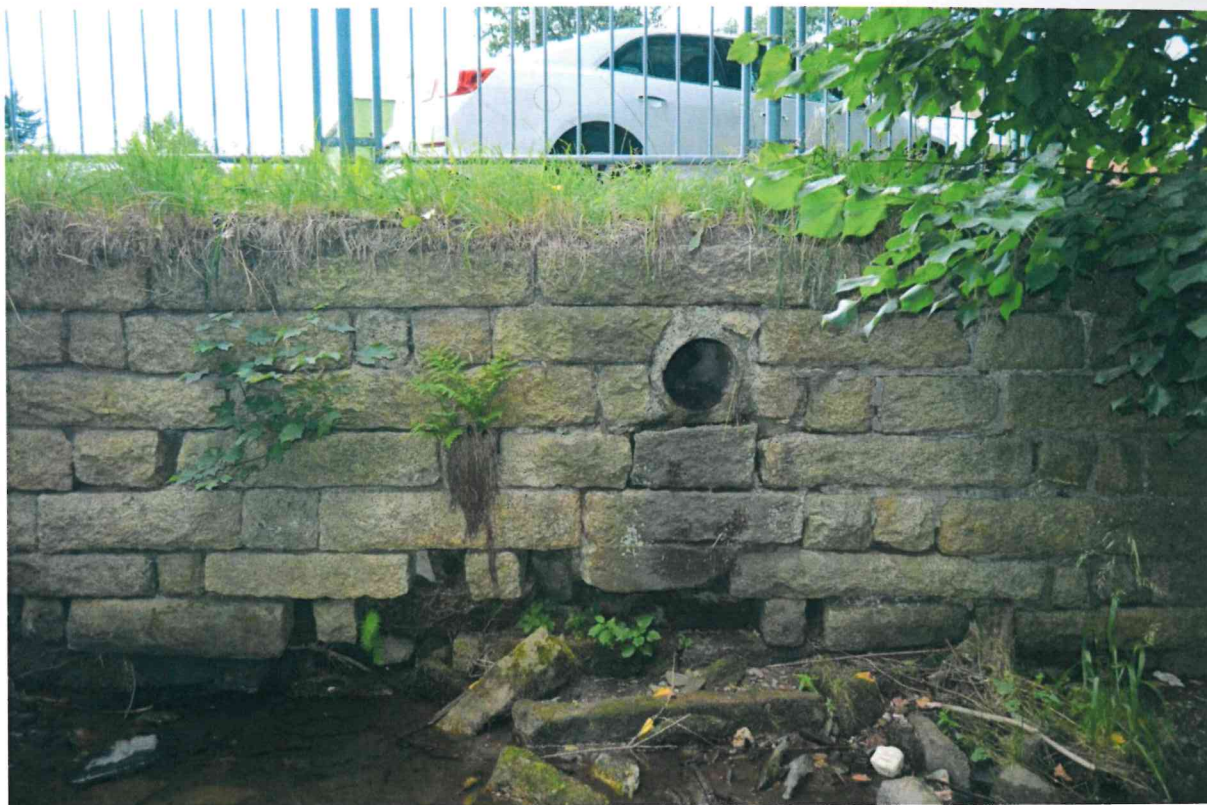
*Obr. 13: Pohled na nábrežní zeď na levém břehu v předpolí mostu v místě výusti dešťové kanalizace v profilu autobusové zastávky (cca 5,3 m od mostovky směrem proti proudu), fotografie pořízena 31. 7. 2015 [66]*

Z fotografií je patrné, že spáry kamenného zdiva byly částečně vyplněny spojovacím materiálem především v úseku směrem k mostu. Spojovací materiál (malta) byl ve většině spár kamenné nábrežní zdi vypadaný a erodovaný. Ve spárách mezi kameny se na řadě míst uchytila náletová vegetace, a to především v oblasti, kde došlo později k havárii zdiva (viz také obr. 4). Kořeny vegetace mohou společně s povětrnostními podmínkami (především zatékání vody a působení mrazových účinků) narušit stabilitu nábrežní zdi. Na obr. 13 je rovněž zdokumentováno vypadnutí několika kamenů v prvních dvou vrstvách u dna koryta. K tomu mohlo dojít např. při průchodu povodňových stavů. Lze předpokládat, že v tomto místě by průběžně docházelo k rozšiřování poruchy a postupnému kolapsu konstrukce nábrežní zdi (posunutím, převrácením nebo pootočením nosné konstrukce). Podle dostupných fotografií nebyla nábrežní zeď v řešeném úseku ve vyhovujícím stavu již před opravou mostu ev. č. M04. Projektová dokumentace [1] nevyhovující stav zdi neřeší.

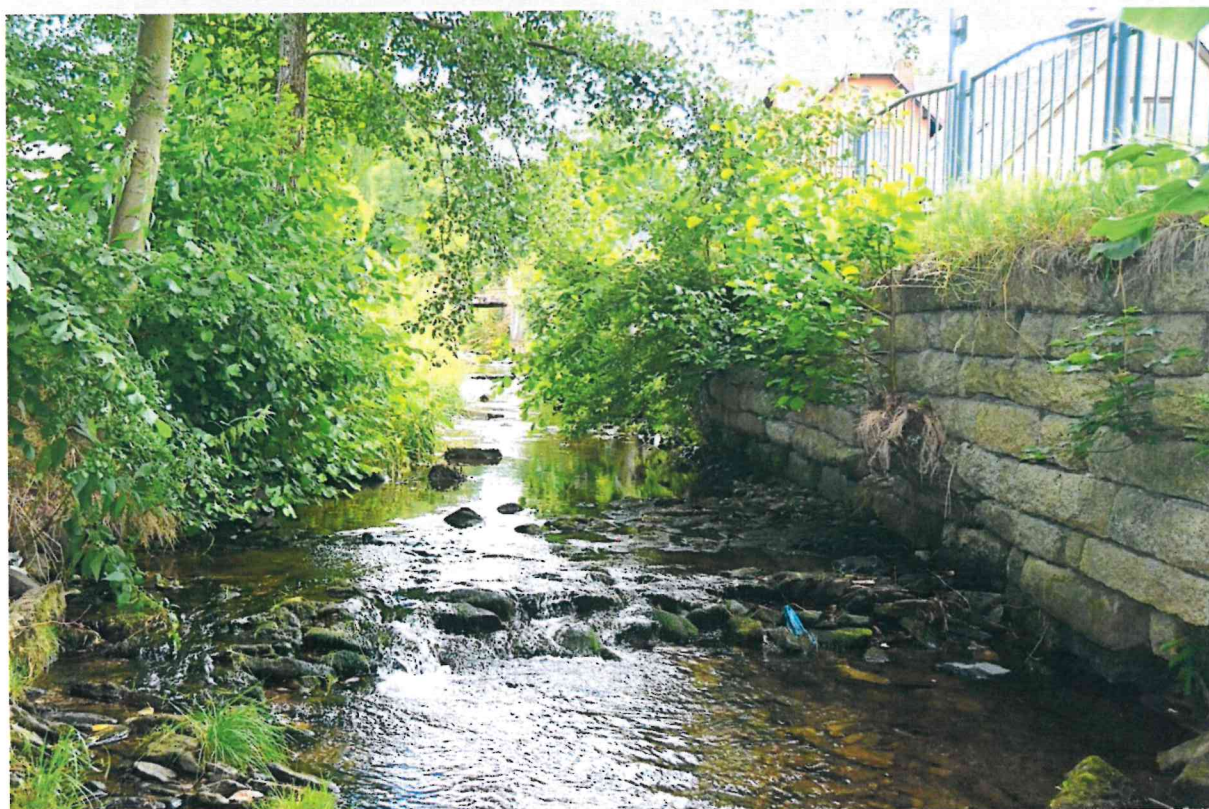
*Obr. 14: Pohled na koryto ve směru proti proudu od mostu ev č. M04 (původní levobřežní nábrežní zeď na pravé části snímku), fotografie pořízena 31. 7. 2015 [66]*

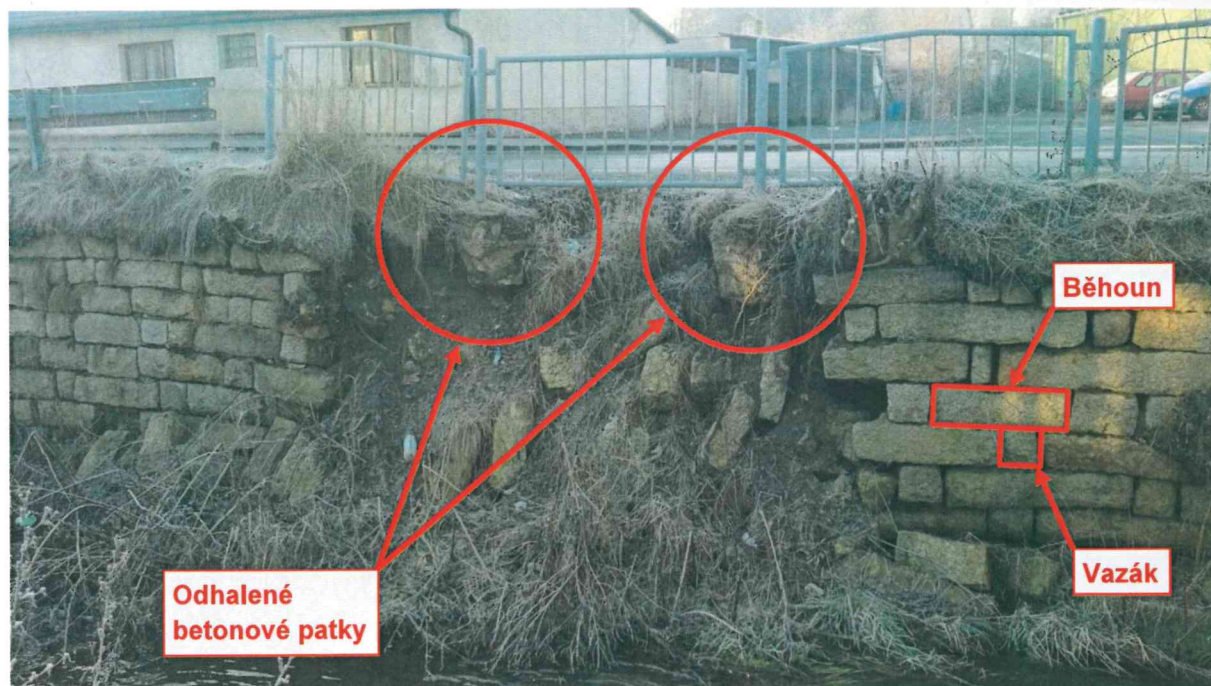
Po havárii nábrežní zdi došlo k odhalení betonových patek sloupků zábradlí provedeného podél komunikace po roce 2014 (viz obr. 17). V rámci místního šetření [76] bylo zjištěno, že betonové patky musely být provedeny v objektovém střetu s kamenným zdivem (především s vazáky). Dle názoru znalce došlo při stavbě zábradlí po roce 2014 (výkopy) k objektovým střetům patek s původním zdivem, k poškození vazby zdiva a narušení prostoru za rubem zdi, případně i k narušení nebo posunutí kamenného zdiva ve střetu s výkopem patky. V souvislosti s působením povětrnostních podmínek (zatékání vody, mrazy) a kořenových systémů náletové vegetace prorůstající spárami zdiva došlo k pozdější havárii části nábrežní zdi. S ohledem na vzdálenost lokality havárie od stavby mostu a autobusové zastávky lze předpokládat, že pozdější stavební práce (most, autobusová zastávka) nebyly hlavní

příčinou havárie. K sesuvu kamenného zdiva mohly stavební práce částečně přispět (např. vlivem vibrací při bourání původního mostu).

Obr. 17: Havárie nábrežní zdi z 10/2017, fotografie pořízena 21. 1. 2020 (na fotografii pořízené v zimním období jsou dobře patrné odhalené betonové patky zábradlí ve střetu s konstrukcí zdi) [61]

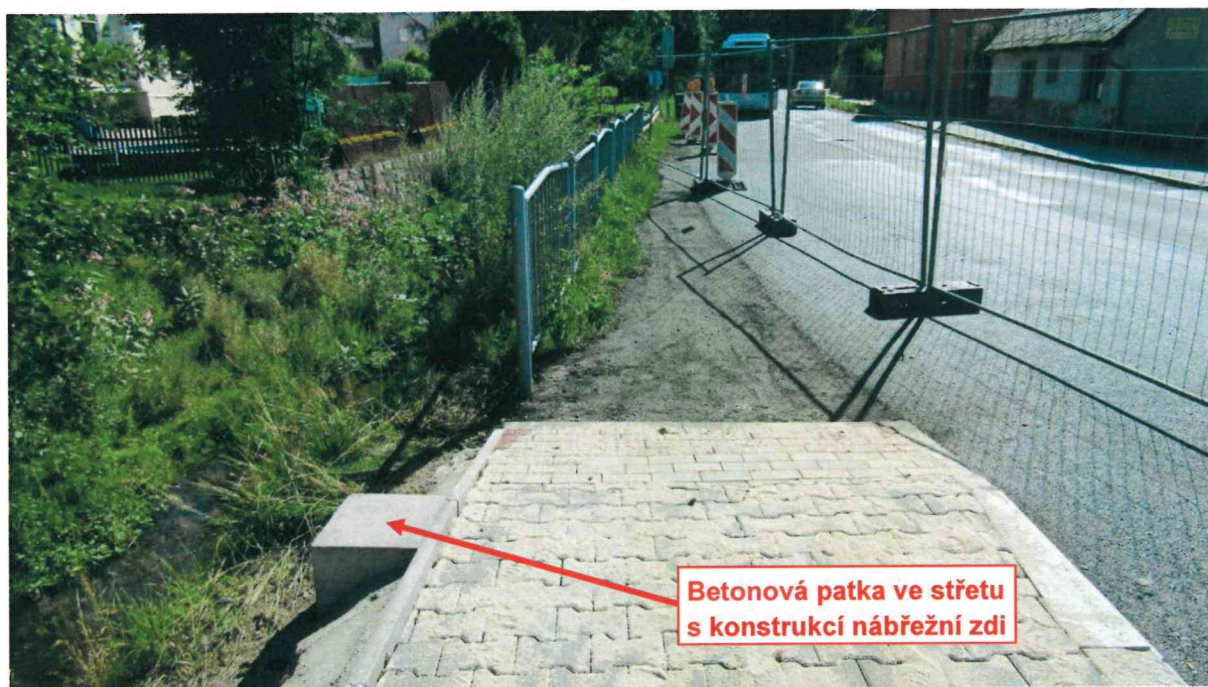
nástupiště. Betonové patky se nachází v těsné blízkosti konstrukce nábrežní zdi a v případě krajní patky, kde došlo k havárii, je betonová patka přímo v objektovém střetu s kamenným zdivem. Z obr. 18 je patrné, že betonové patky byly ještě blíže lici nábrežní zdi než původní zábradlí, jehož linie je vedna cca v úrovni obrubníku nástupiště.

Obr. 18: Fotografie z dokončování nástupiště, 7. 8. 2017 (základová betonová patka pro nové zábradlí je blíže nábrežní zdi než navazující původní zábradlí) [61]

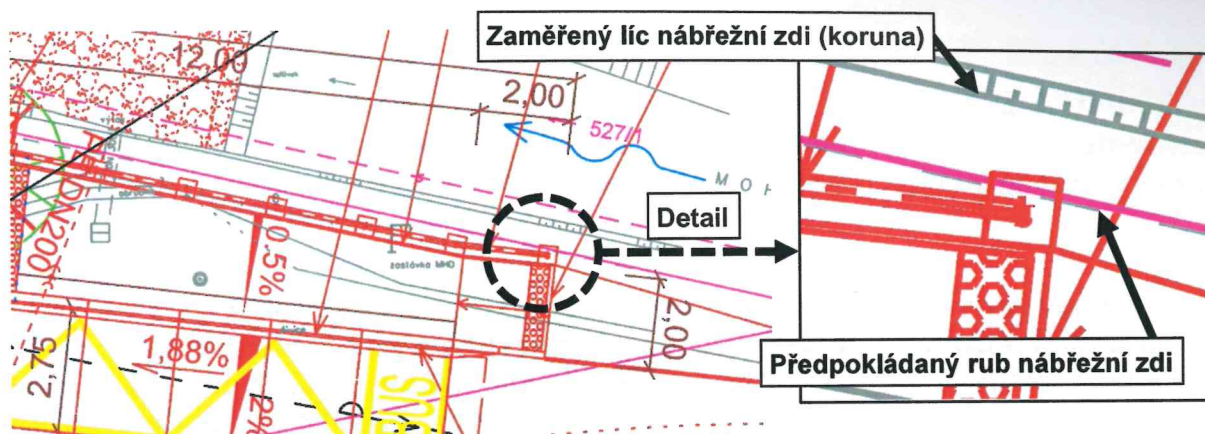
Poškození nábrežní zdi při provádění stavebních prací souvisí i s tím, že krajní betonová patka ve směru proti proudu byla v rámci projektové dokumentace [1] navržena v objektovém střetu s nábrežní zdí (viz obr. 19 – předpokládaný rub nábrežní zdi je dle geodetického zaměření [67] zakreslen šedou čárkovanou čarou; zakreslená šířka nábrežní zdi je cca 0,5, dle místního šetření znalce [76] je skutečná tloušťka zdi 0,60-0,65 m). Ve vzorovém příčném řezu SO 101 [1] je vzdálenost betonové patky od horní hrany líce nábrežní zdi cca 0,8 m. Podle situačních výkresů [1] se vzdálenost betonových patek od horní hrany líce nábrežní zdi ve směru proti proudu postupně snižuje z cca 0,8 až na cca 0,4 m u krajní patky, kde došlo k havárii. Důvodem pro toto umístění krajní betonové patky v PD byla pravděpodobně potřeba dodržení šířky nástupiště. V rámci výstavby pak byly betonové patky pro nové zábradlí a opěrnou konstrukci z fošen provedeny v jedné linii bez odskočení poslední patky směrem k vodnímu toku [60]. I přesto však změna umístění betonové patky nebyla dostatečná k zabránění objektového střetu nebo poškození zdi při stavebních pracích.

Obr. 19: Výřez ze situačního výkresu – betonová patka ve střetu s konstrukcí nábrežní zdi [1], předpokládaný rub nábrežní zdi (šedou čárkovanou čarou) je ve výkresu detailu částečně překrytý (fialovou) čarou znázorňující hranici pozemků p. č. 527/1 a 30

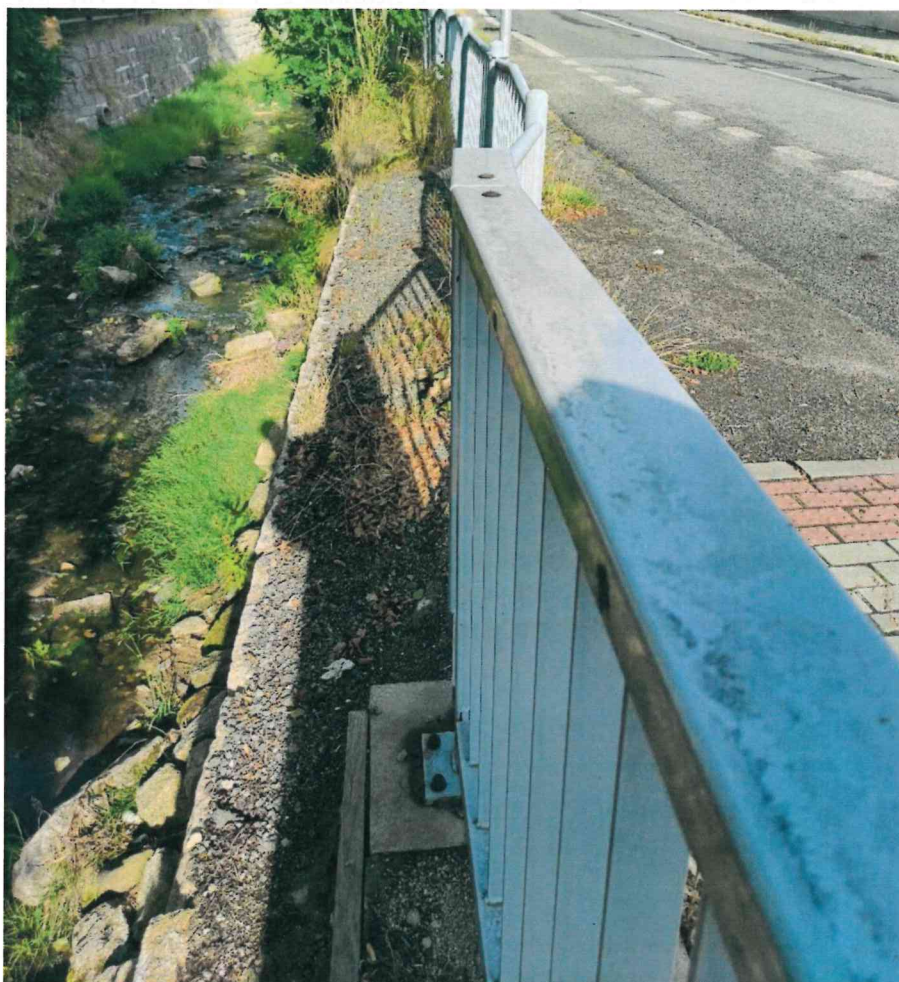
patky tvořící základ pro zábradlí, na ně navrtnané fošny tvořící opěry pro zásyp betonového lože obrubníků a vlastní betonové lože obrubníků. Většina betonových patek je umístěna v blízkosti rubu nábrežní zdi, přičemž nejsou v objektovém střetu. Nejvzdálenější betonová patka byla v úseku, kde došlo k havárii, v objektovém střetu s konstrukcí zdi. Tato patka je v objektovém střetu s nábrežní zdí i po dokončení opravy – viz obr. 21 (fotodokumentaci z provádění opravy nábrežní zdi nemá znalec k dispozici). Betonová patka je pevně spojena s konstrukcí nábrežní zdi.

Konstrukce autobusové zastávky je na existenci předmětné nábrežní zdi závislá, nábrežní zeď tvoří statickou oporu a základ nástupiště autobusové zastávky.

*Obr. 21: Pohled na krajní betonovou patku po dokončení opravy havarované nábrežní zdi a odskočení nového oproti původnímu zábradlí u nástupiště autobusové zastávky, betonová patka stojí na koruně nábrežní zdi [61]*
