STAVEBNĚ-TECHNICKÝ PRŮZKUM

**Provedení sond do vybraných konstrukcí objektu**

Skautská základna  
Trojanovice 535  
744 01 Trojanovice

Květen 2026

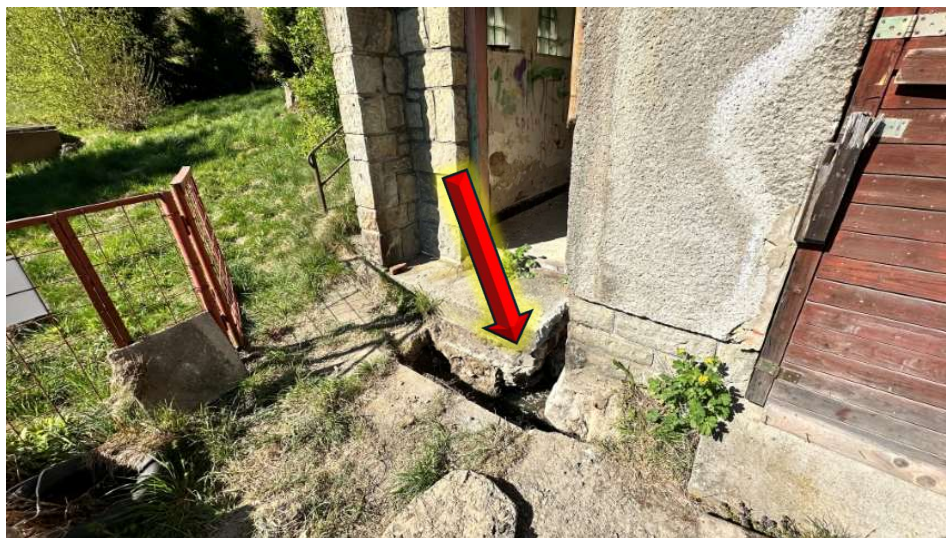
Obrázek 2: Kopaná sonda K1 – hloubka založení 600-700 mm od úrovně terénu, pod úrovní základové spáry nalezena jílovitá zemina. V místě kopané sondy docházelo k hromadění vody, ustálená hladina po 72h od provedení sondy byla v hloubce cca 600 mm od úrovně terénu.

Foto 1: Pohled na místo kopané sondy K1.

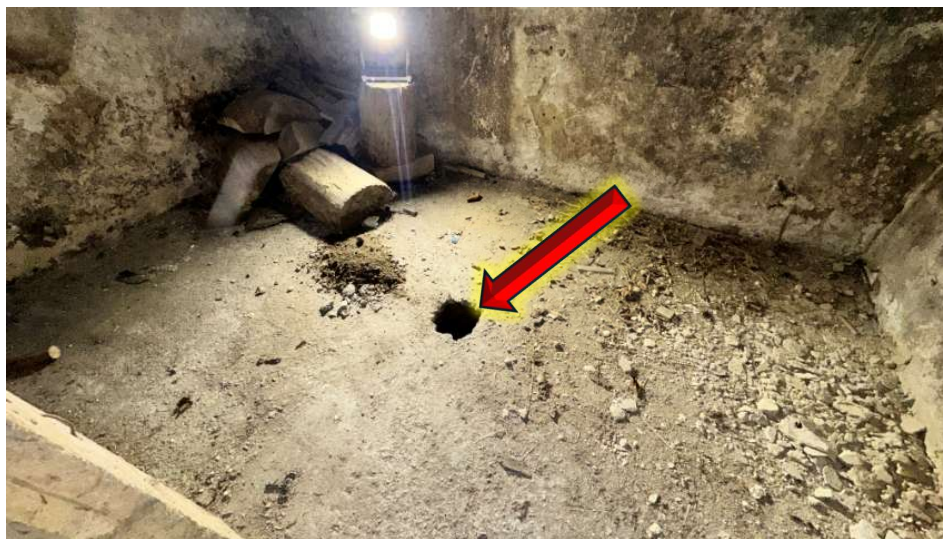
| Název vrstvy (od exteriéru) | Stav vrstvy | Tloušťka vrstvy [mm] |
|---|---|---|
| Betonová mazanina | <b>Vlhká</b> , beton šedé barvy, hutná struktura, těžené kamenivo frakce max 8 mm (ojediněle 16 mm), vzduchové póry 2-3 mm. | ~ 45 |

Foto 4: Pohled na místo sondy S-P1.

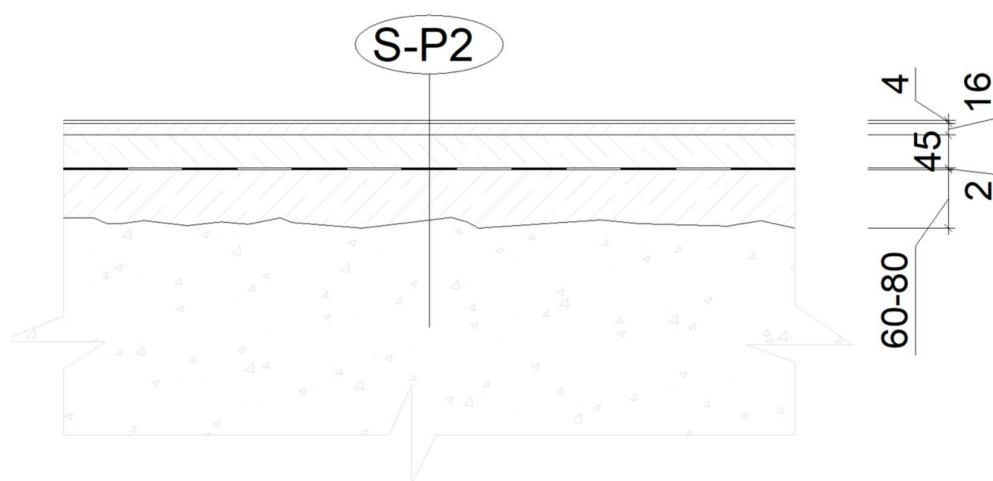
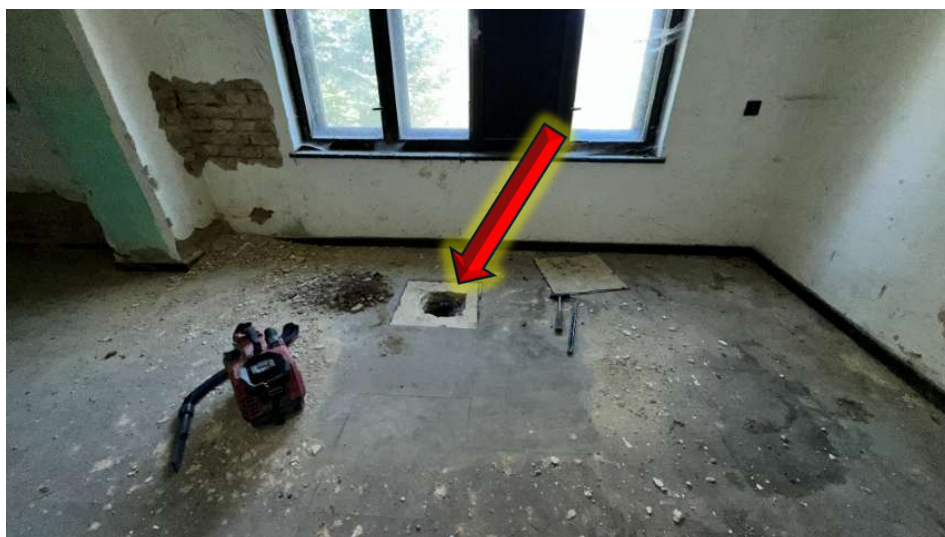
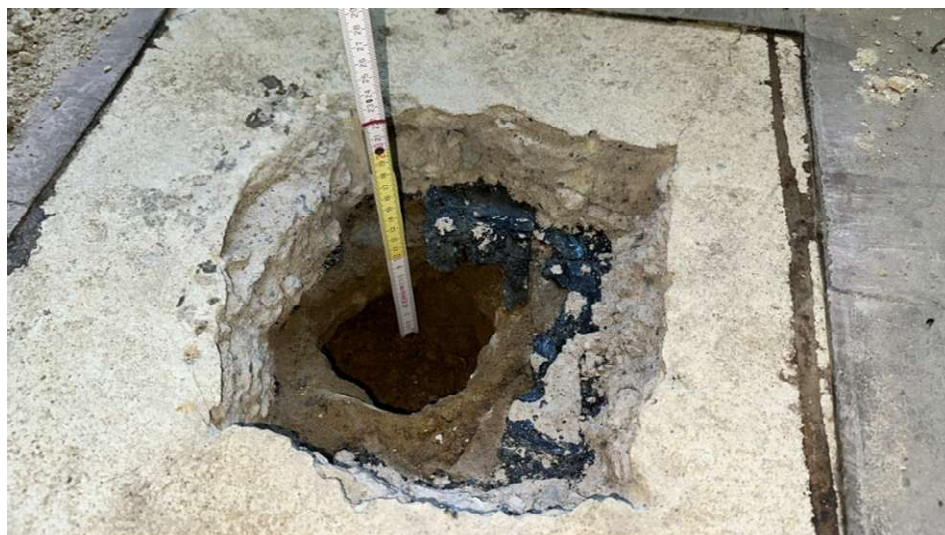
| Název vrstvy (od exteriéru) | Stav vrstvy | Tloušťka vrstvy [mm] |
|---|---|---|
| Oxidovaný asfaltový pás typu R | Suchý, <b>degradovaný, rozpadá se.</b> | ~ 2 |
| Podkladní beton | <b>Vlhký</b> , beton béžové barvy, hutný, těžené kamenivo frakce max 32 mm, vzduchové póry velikosti do 4 mm. V místě sondy S-P2 nebyla v podkladním betonu nalezena výztužná síť. | 60-80 |

Obrázek 3: Schéma skladby podlahy v místě sondy S-P2.

Foto 6: Pohled na místo sondy S-P2.

Foto 7: Pohled na provedenou sondu S-P2.

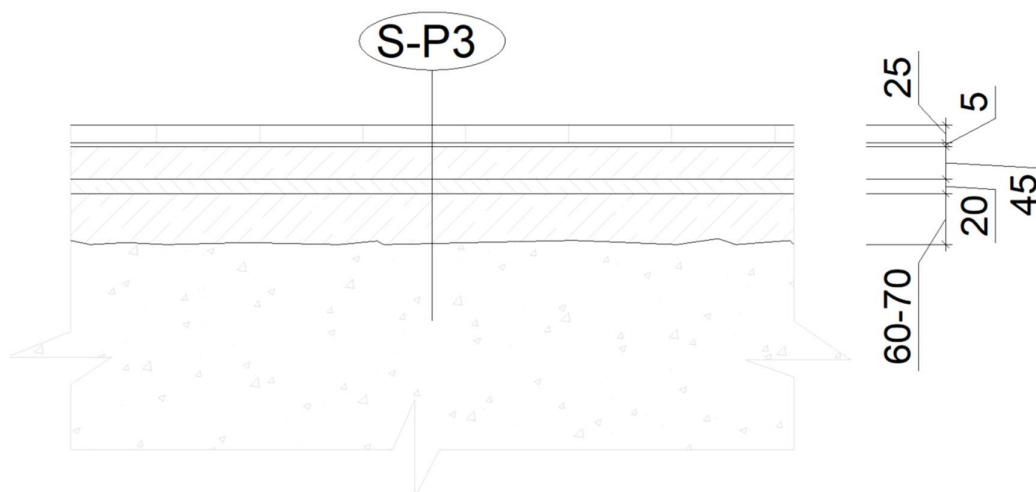
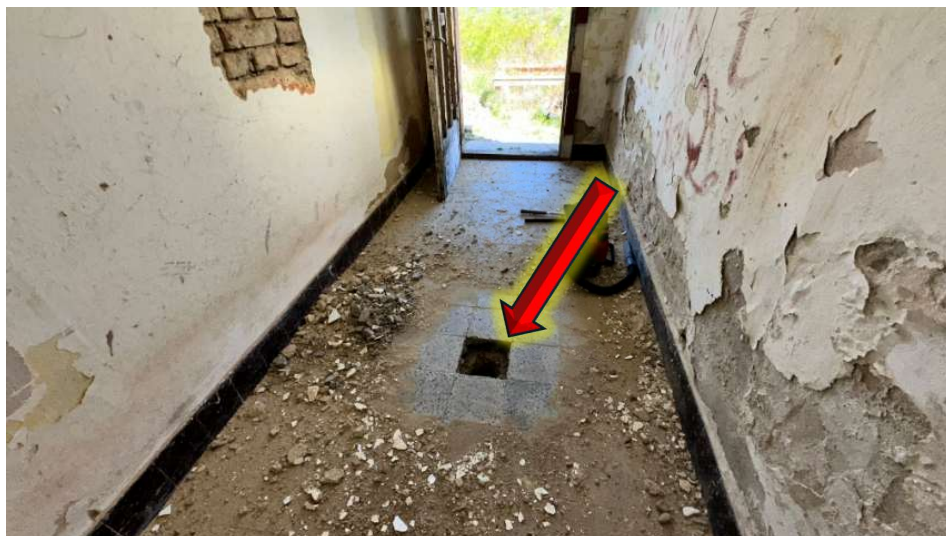
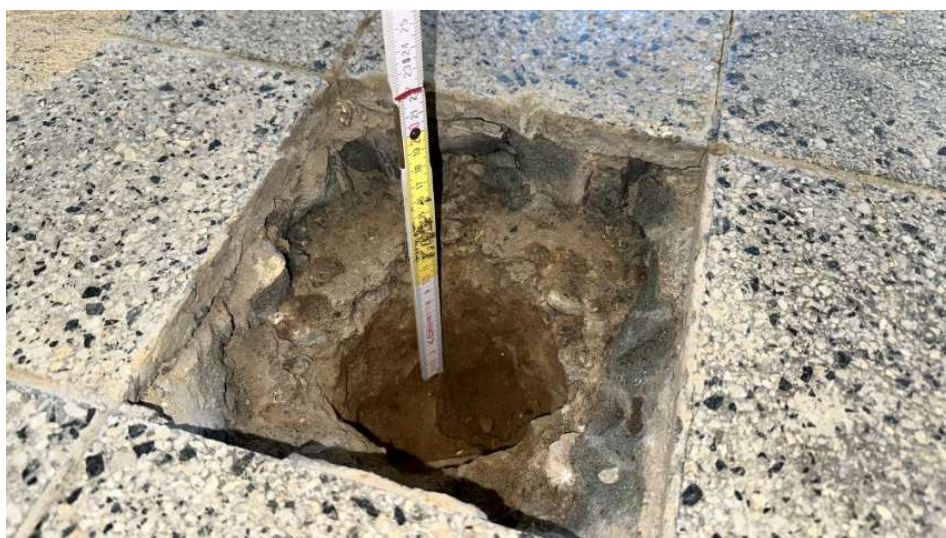
| Název vrstvy (od exteriéru) | Stav vrstvy | Tloušťka vrstvy [mm] |
|---|---|---|
| Podkladní beton | <b>Vlhký</b> , beton hnědobéžové barvy, hutná struktura, těžené kamenivo frakce max 32 mm, vzduchové póry velikosti do 4 mm. V místě sondy S-P3 nebyla v podkladním betonu nalezena výztužná síť. | 60-70 |

Obrázek 4: Schéma skladby podlahy v místě sondy S-P3.

Foto 8: Pohled na místo sondy S-P3.

Foto 9: Pohled na provedenou sondu S-P3.

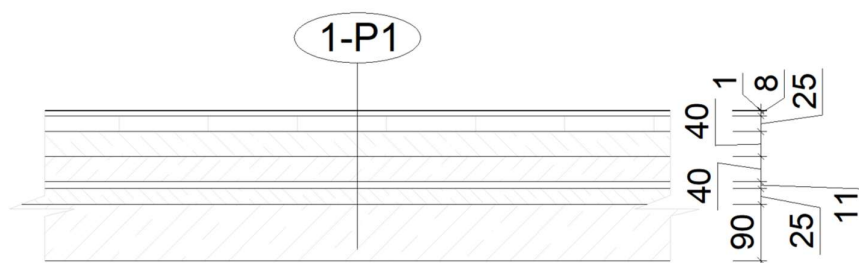
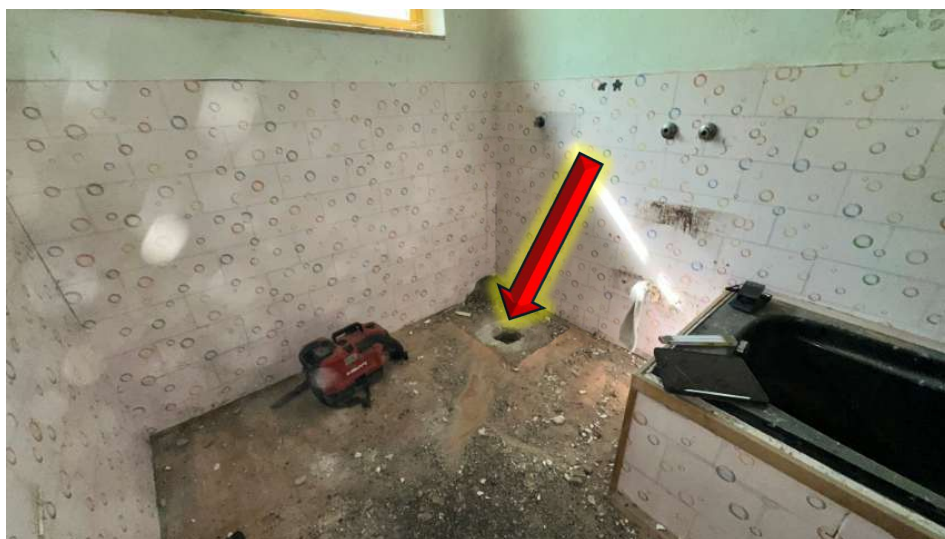
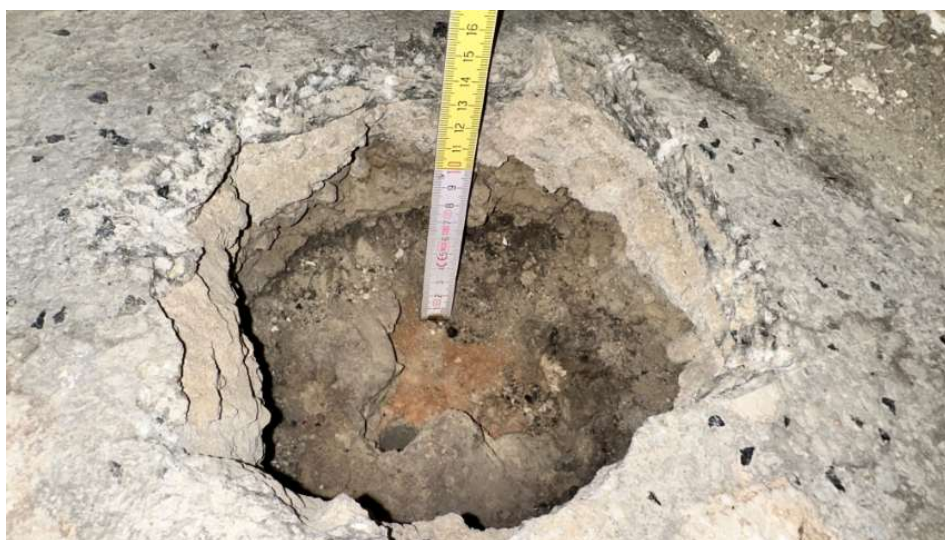
| Název vrstvy (od exteriéru) | Stav vrstvy | Tloušťka vrstvy [mm] |
|---|---|---|
| Monolitická železobetonová deska | Suchá, beton hnědobéžové barvy, <b>degradovaná cementová matrice, těžené kamenivo nekubického tvaru</b> velikosti do 32 mm, vzduchové póry 3 mm, dutiny 5-7 mm. | ~ 90 |

Obrázek 5: Schéma skladby podlahy v místě sondy 1-P1.

Foto 10: Pohled na místo sondy 1-P1.

Foto 11: Pohled na provedenou sondu 1-P1.

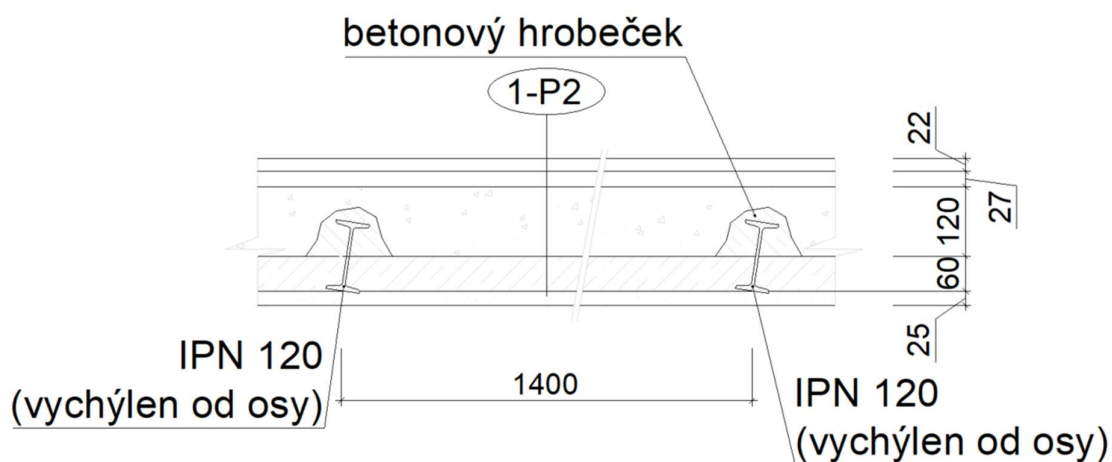
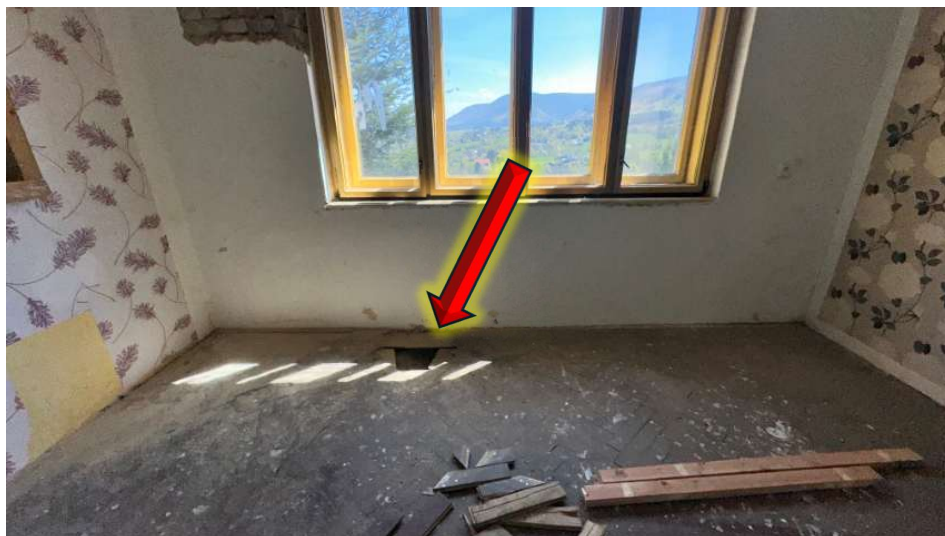
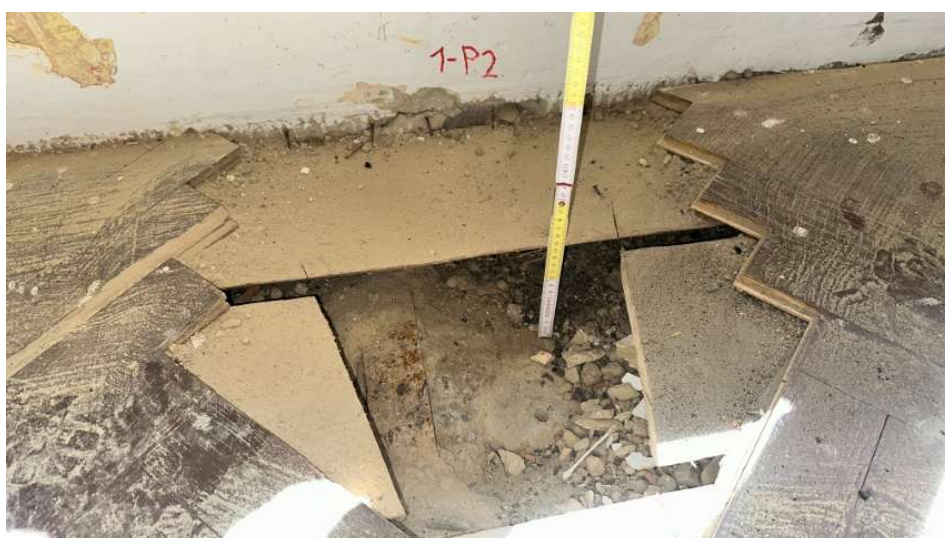
| Název vrstvy (od exteriéru) | Stav vrstvy | Tloušťka vrstvy [mm] |
|---|---|---|
| Železobetonová deska tl. 60 mm mezi ocelovými válcovanými profily (IPN 120 à 1 400 mm) | Suchá, <b>degradovaný beton béžové barvy</b> , těžené kamenivo frakce max do 4 mm, pórovitá struktura betonu. Horní příruby IPN profilů jsou obetonovány betonem nízké kvality. | ~ 60 |

Obrázek 6: Schéma skladby podlahy zjištěné sondou 1-P2.

Foto 12: Pohled na místo sondy 1-P2.

Foto 13: Pohled na provedenou sondu 1-P2.

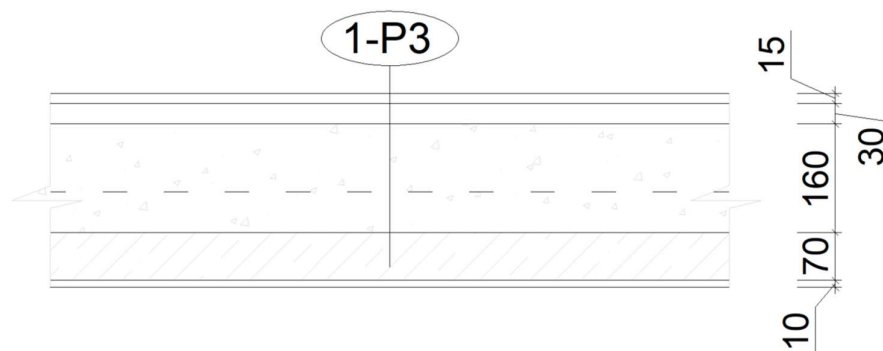
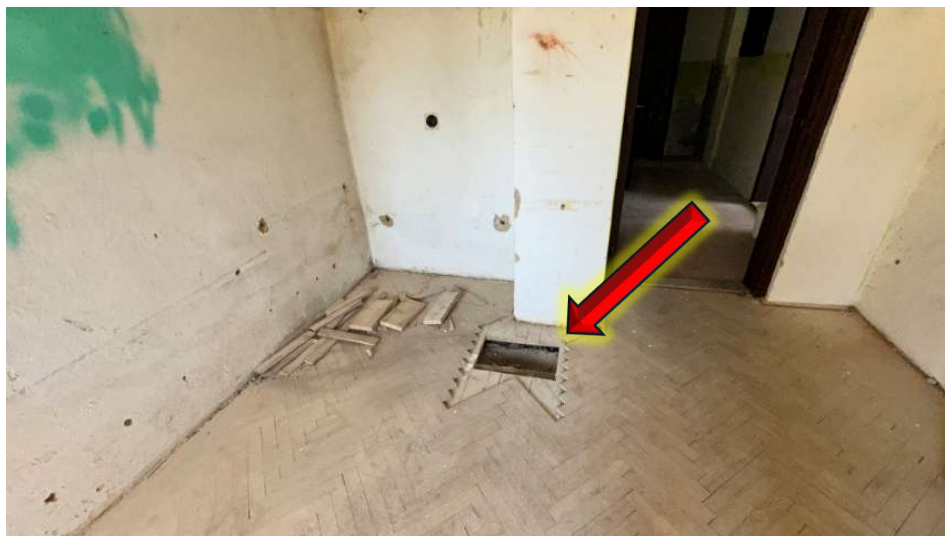
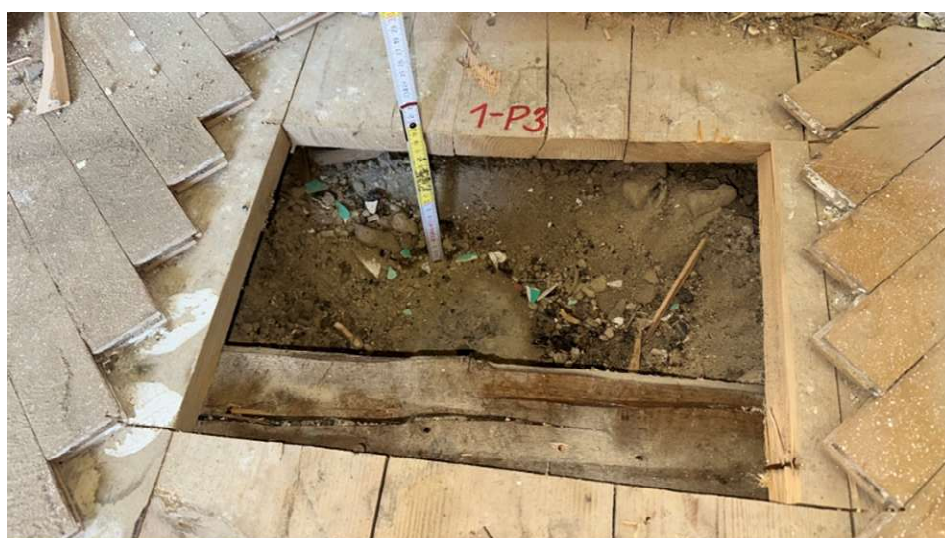
| Název vrstvy (od exteriéru) | Stav vrstvy | Tloušťka vrstvy [mm] |
|---|---|---|
| Monolitická železobetonová deska | Suchá, <b>degradovaný beton béžové barvy</b> , těžené kamenivo frakce max do 16 mm, pórovitá struktura betonu. | ~ 70 |

Obrázek 7: Schéma skladby podlahy zjištěné sondou 1-P3.

Foto 15: Pohled na místo sondy 1-P3.

Foto 16: Pohled na provedenou sondu 1-P3.

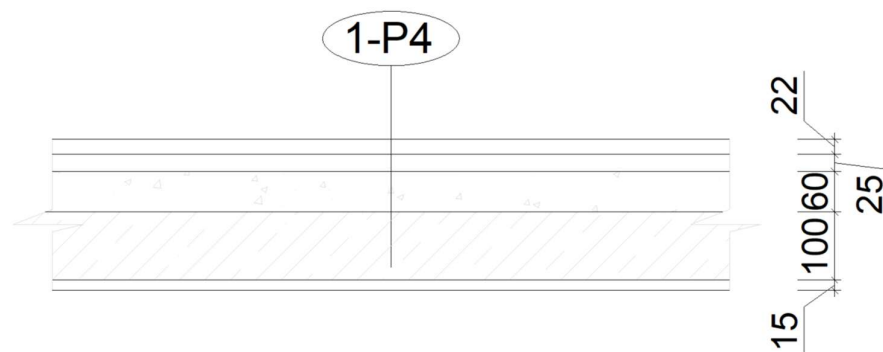
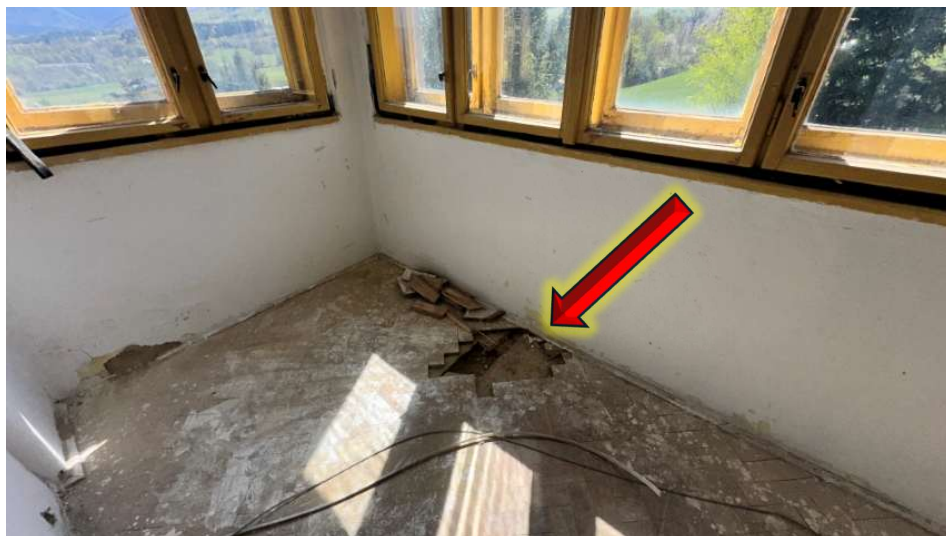
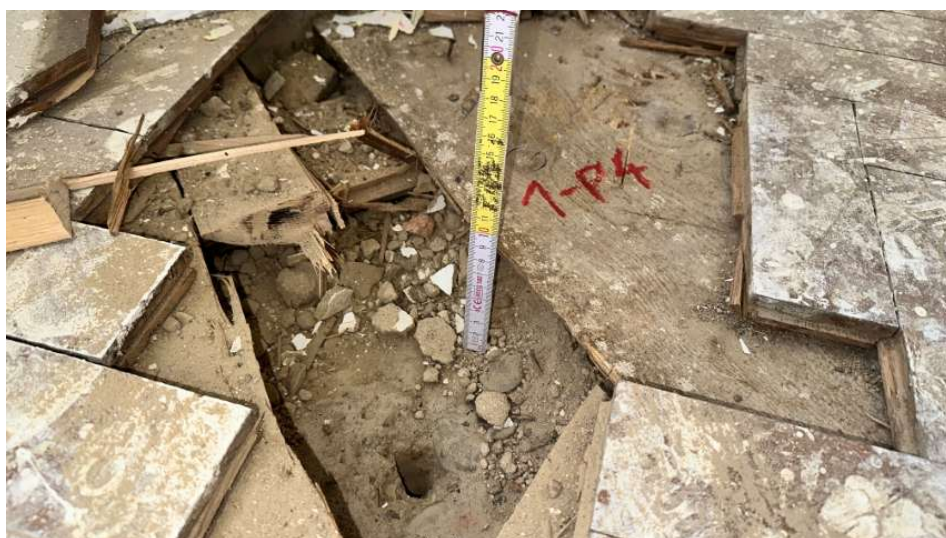
| Název vrstvy (od exteriéru) | Stav vrstvy | Tloušťka vrstvy [mm] |
|---|---|---|
| Monolitická železobetonová deska | Suchá, <b>degradovaný beton béžové barvy</b> , těžené kamenivo frakce max do 16 mm, pórovitá struktura betonu. | ~ 100 |

Obrázek 8: Schéma skladby podlahy v místě sondy 1-P4.

Foto 17: Pohled na místo sondy 1-P4.

Foto 18: Pohled na provedenou sondu 1-P4.

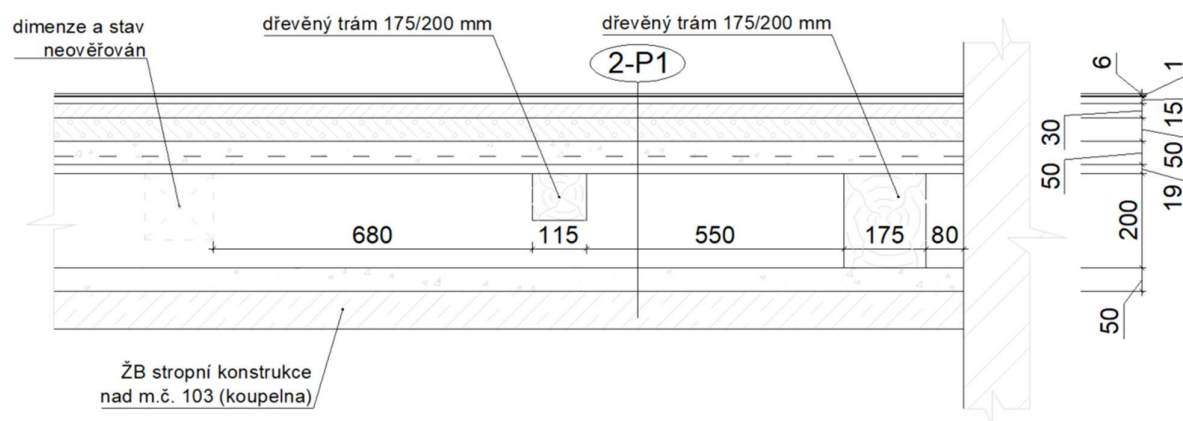
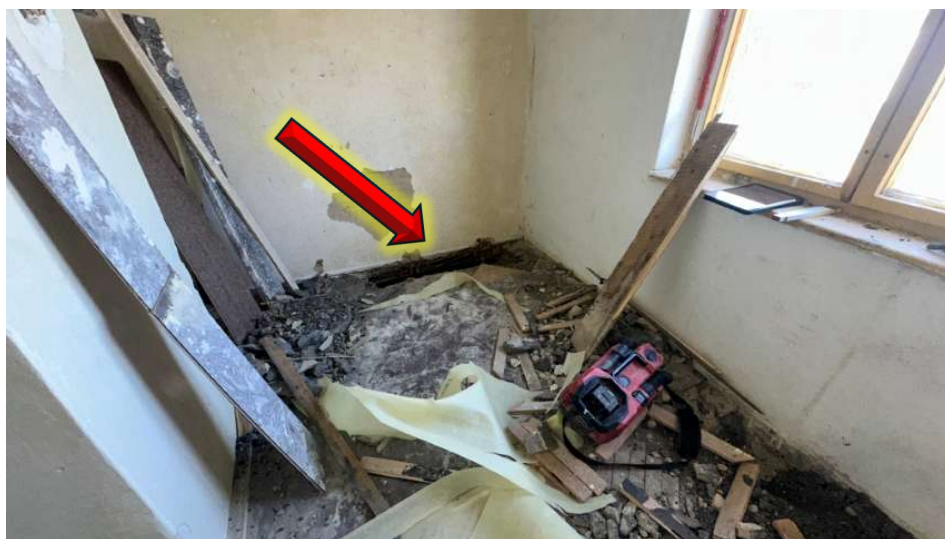
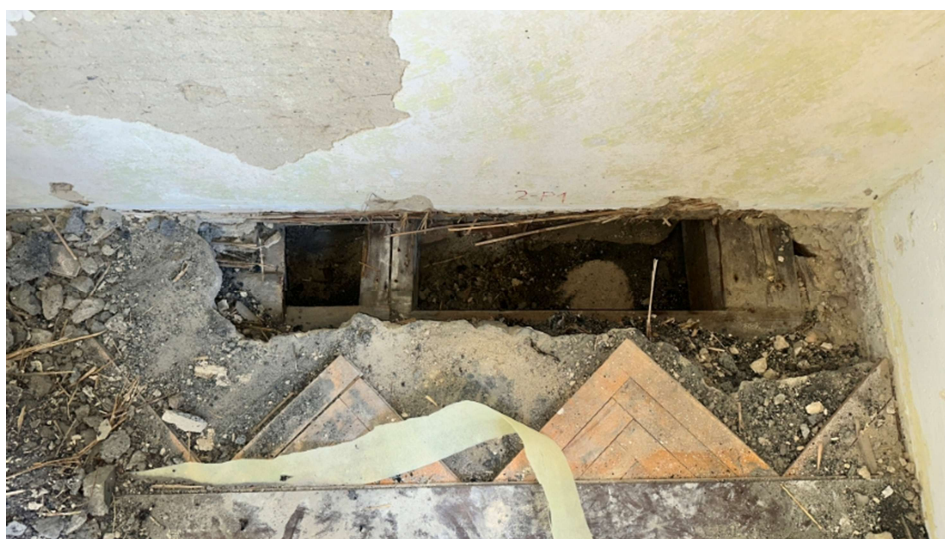
Obrázek 9: Schéma podlahy zjištěná v místě sondy 2-P1.

Foto 19: Pohled na místo sondy 2-P1.

Foto 20: Pohled na provedenou sondu 2-P1.

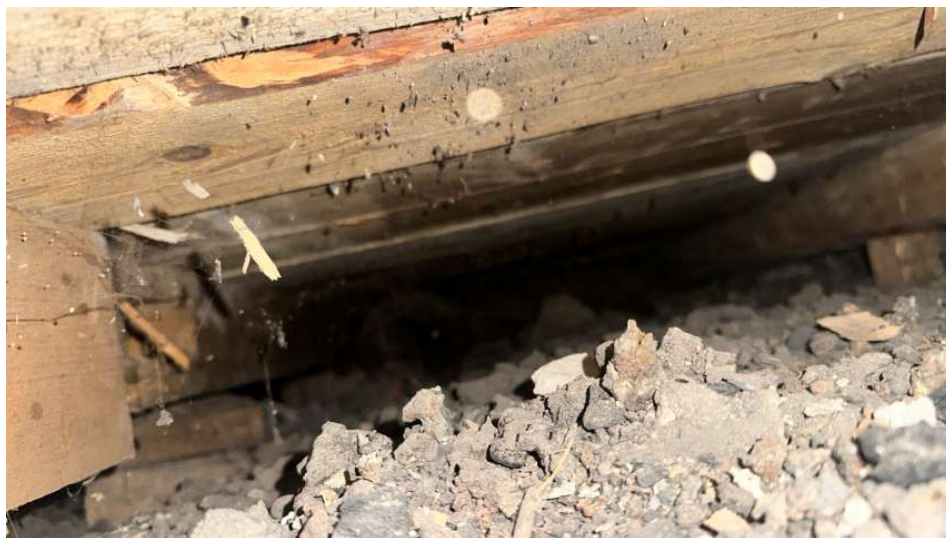
Foto 21: Pohled na nosnou konstrukci podlahy nad ŽB stropem nad koupelnou, na ŽB desce vrstva násypu.

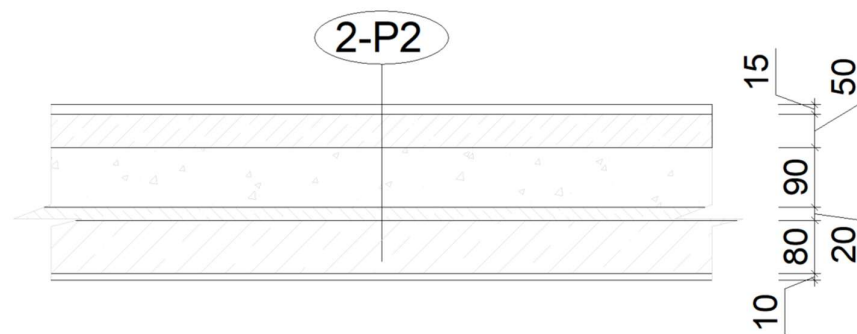
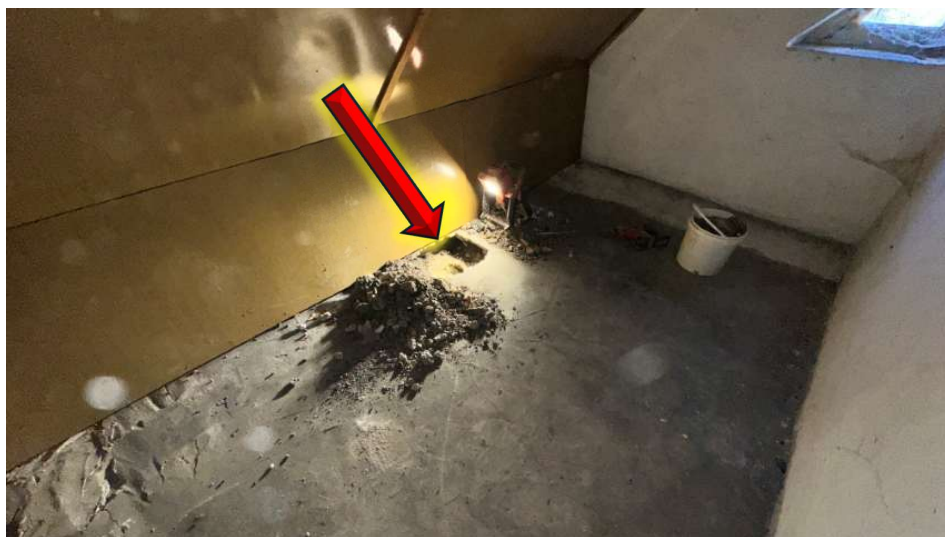
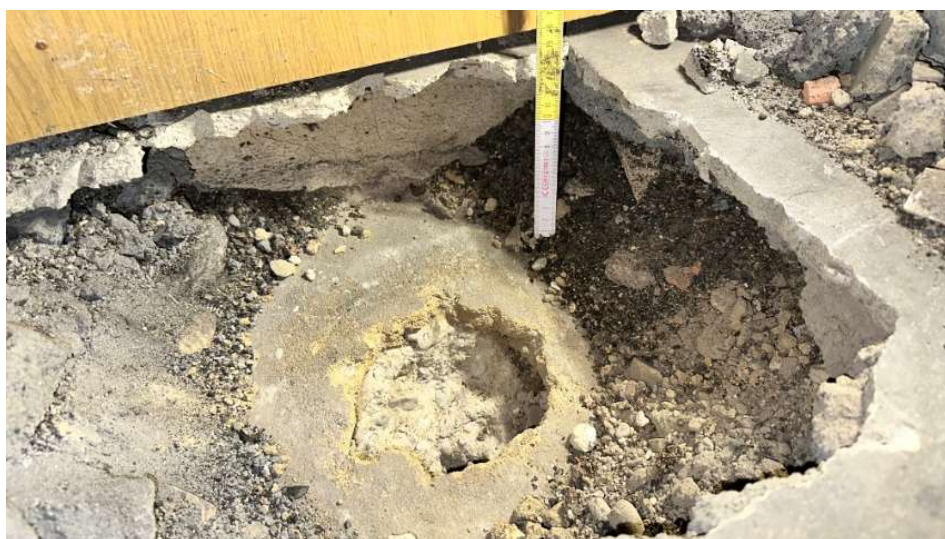
| Název vrstvy (od exteriéru) | Stav vrstvy | Tloušťka vrstvy [mm] |
|---|---|---|
| Monolitická železobetonová deska | Suchá, <b>degradovaný beton béžové barvy</b> , těžené kamenivo frakce max do 16 mm, pórovitá struktura betonu. | ~ 80 |

Obrázek 10: Schéma skladby podlahy v místě sondy 2-P2.

Foto 22: Pohled na místo sondy 2-P2.

Foto 23: Pohled na provedenou sondu 2-P2.

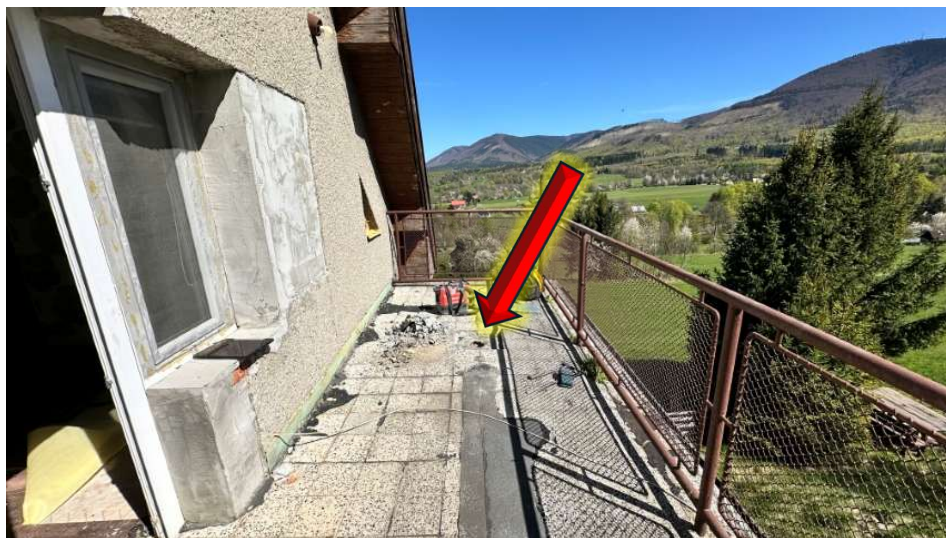
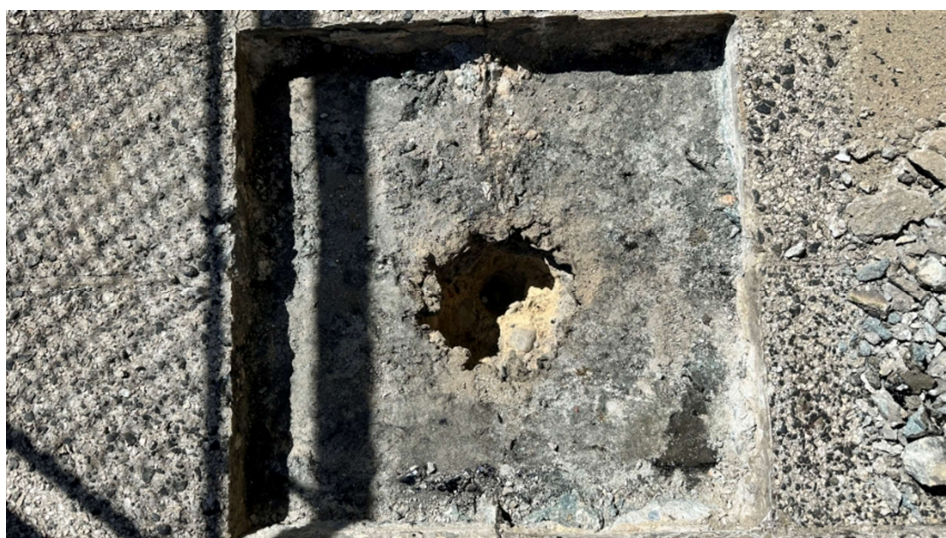
| Název vrstvy (od exteriéru) | Stav vrstvy | Tloušťka vrstvy [mm] |
|---|---|---|
| Teraco dlažba broušená | Suchá, přídržná k podkladu, degradace horního povrchu dlažby, <b>lokálně je povrch terasy vyspravován asfaltovými pásy a utěšňován asfaltovým tmelem.</b> | ~ 22 |
| Oxidovaný asfaltový pás typu S | Suchý, <b>degradovaný (rozpadá se), nepřídržný k podkladu.</b> | ~ 4 |
| Monolitická železobetonová deska mezi ocelovými válcovanými profily (IPN 120 à 1 250 - 1 800 mm) | Suchá, <b>beton hnědobéžové barvy, degradace cementové matrice betonu, nekubická zrna těžného kameniva frakce do 32 mm.</b> | ~ 120 |
| Vápenocementová omítka | Suchá, <b>nepřídržná k podkladu, odpadává.</b> | ~ 5-10 |

Foto 27: Pohled na terasu v místě sondy S1.

Foto 28: Pohled na provedenou sondu S1.

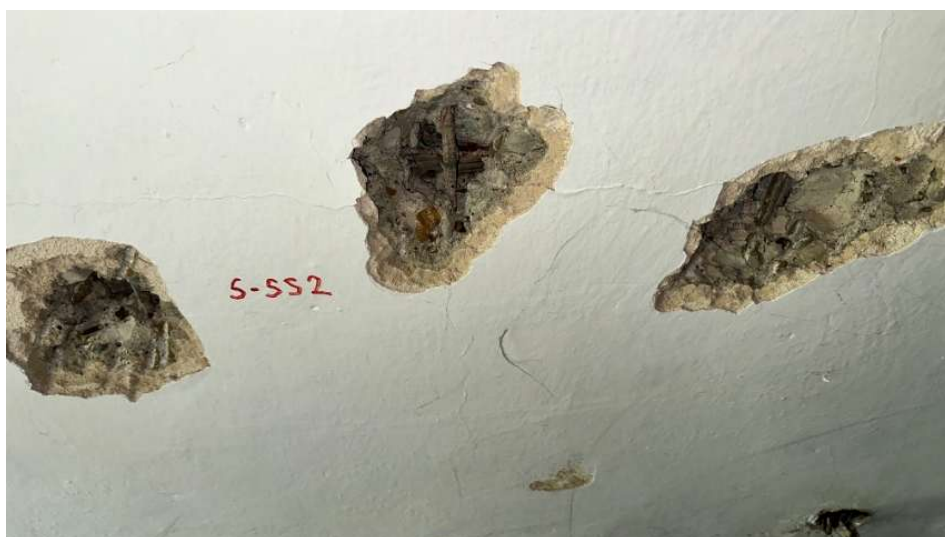
V rámci sekaných sond S-SS2 a 1-SS2 byly ve stropních konstrukcích nalezeny ocelové válcované profily IPN 120. Ve všech zkoumaných místech byly profily IPN vychýleny od své svislé osy. Výškový rozdíl mezi jednotlivými stranami spodních přírub činil 10-15 mm. Ve vrstvě omítek podhledu dochází k propisování trhlin, které jsou pozicí odpovídají níže umístěné hraně spodní příruby profilů IPN. U sekané sondy 1-SS2 byly použity deformované profily IPN i v podélném směru. Vychýlení od podélné osy činilo až 200 mm. Profily byly pravděpodobně deformované už před jejich zabudováním do konstrukce.

Foto 33: Pohled na provedenou sondu S-SS2.

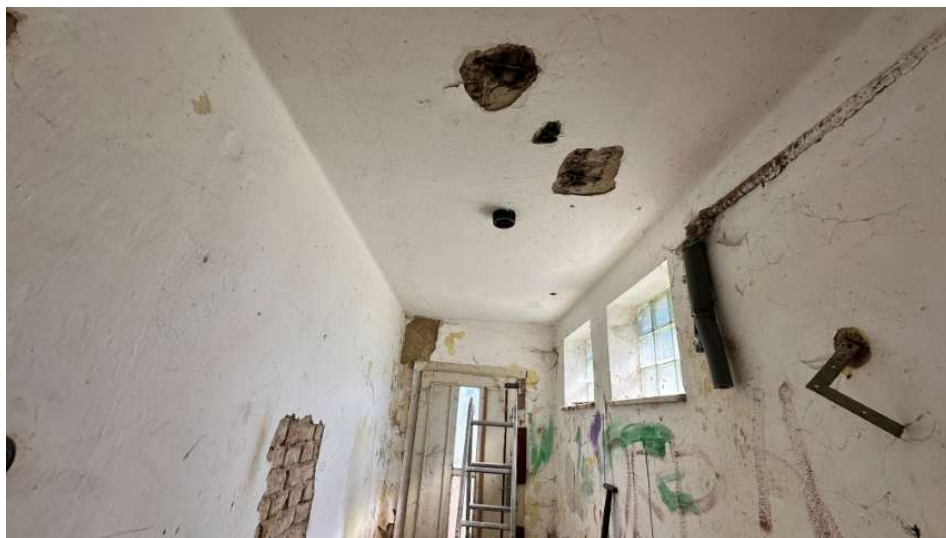
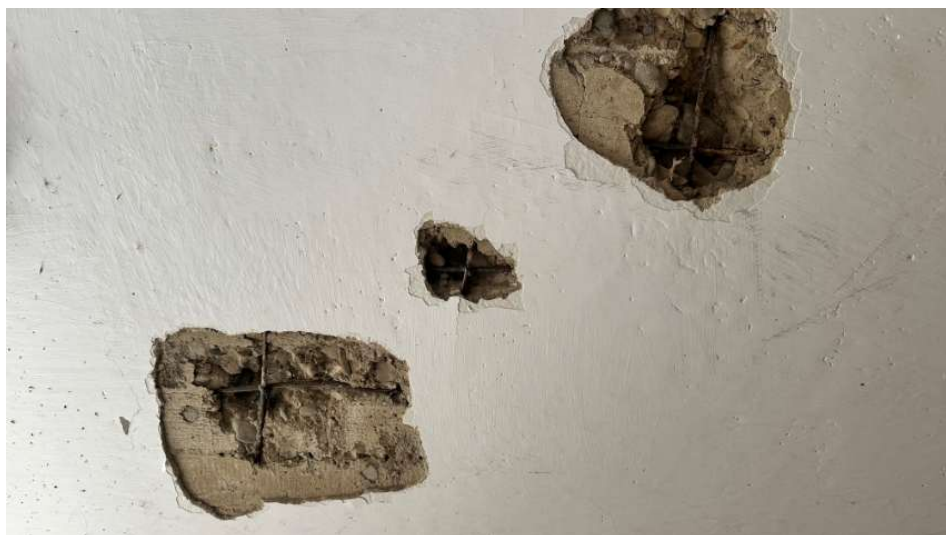
| SCHÉMA PROVEDENÉ SONDY<br>S-SS3 | | | | | |
|---|---|---|---|---|---|
| 6 | D | 6 | HLADKÁ | 6 | PK/LK-5 % |

*Foto 35: Pohled na místo sondy S-SS3.*

*Foto 36: Pohled na provedenou sondu S-SS3.*

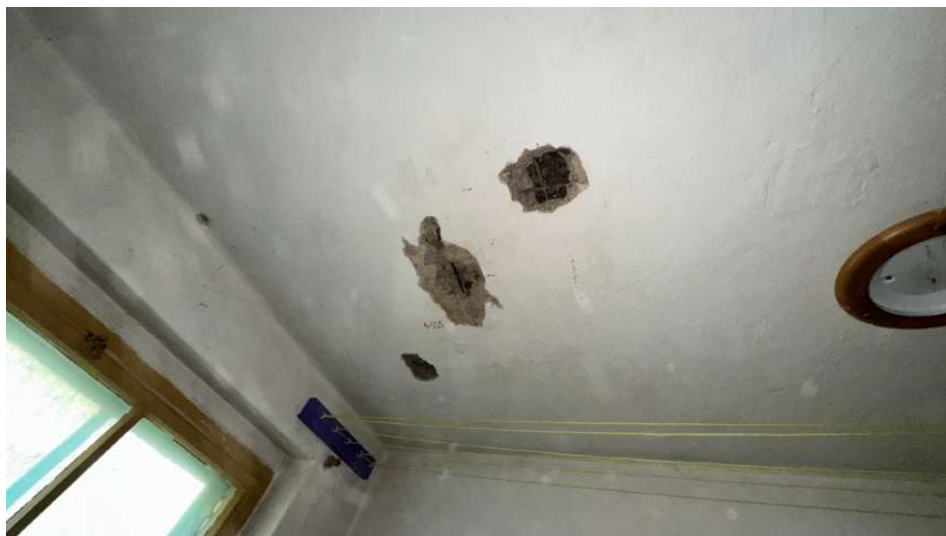
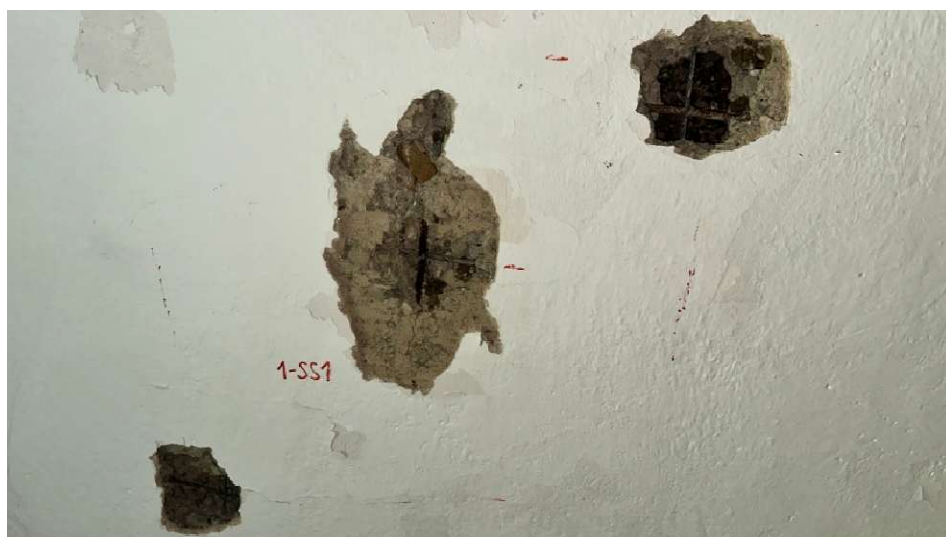
| SCHÉMA PROVEDENÉ SONDY<br>1-SS1 | | | | | |
|---|---|---|---|---|---|
| 6 | D | 7 | LANO | 34 | BK |

Foto 37: Pohled na místo sondy 1-SS1.

Foto 38: Pohled na provedenou sondu 1-SS1.

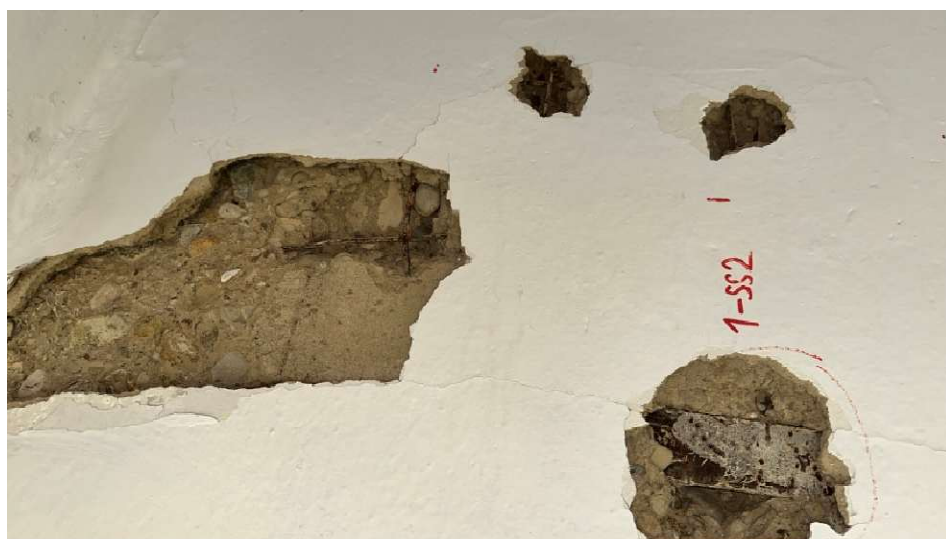
Foto 41: Pohled na provedenou sondu 1-SS2.

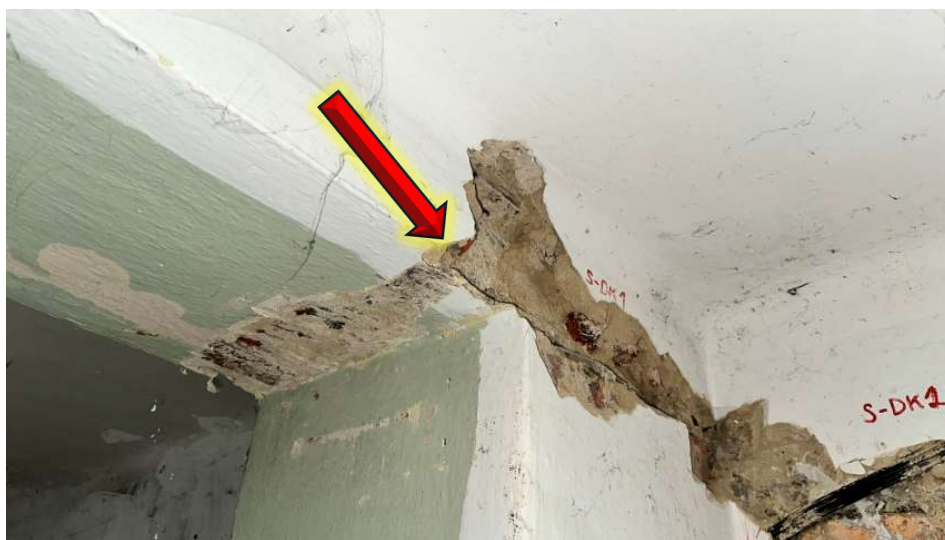
Foto 43: Pohled na místo sekané sondy S-DK1.

V 1. PP byly provedeny 3 sekané sondy. Sekanou sondou **S-DK1** byl ověřován způsob provedení průvlatu nad místností suterénu. Sekanou sondou bylo zjištěno, že průvlak je proveden ze dvou ocelových válcovaných profilů IPN výšky 160 mm a šířky 66 mm. **Šířka příruby odpovídá profilu IPN 140 (profil IPN 160 má mít šířku 74 mm). Pravděpodobně se tedy jedná o výrobní zmetky výšky 160 mm s menší šířkou 66 mm.** Mezi profily je provedena vyzdívka z cihel plných pálených. Průvlak, včetně omítek, má šířku cca 470 mm. Uložení profilů IPN na zděný pilíř činí 340 mm. Zděný pilíř je svázán s obvodovým zdivem (ověřováno v rámci sondy **S-Z2**).

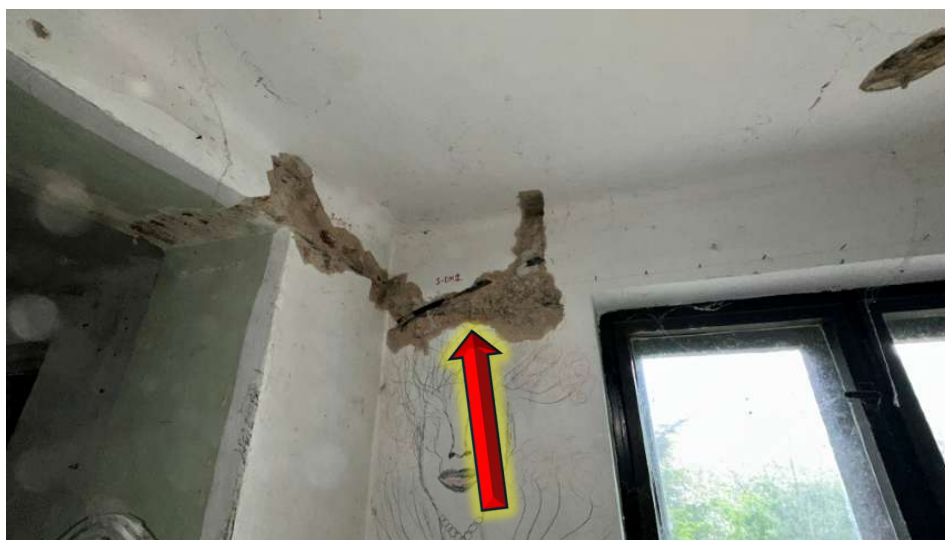
Foto 46: Pohled na místo sekané sondy S-DK2.

Sondou **S-DK2** byl ověřován způsob provedení překladu nad oknem v 1. PP. Provedenou sondou bylo zjištěno, že překlad je součástí železobetonového věnce. Výška věnce byla v místě sondy **S-DK2** cca 340 mm.

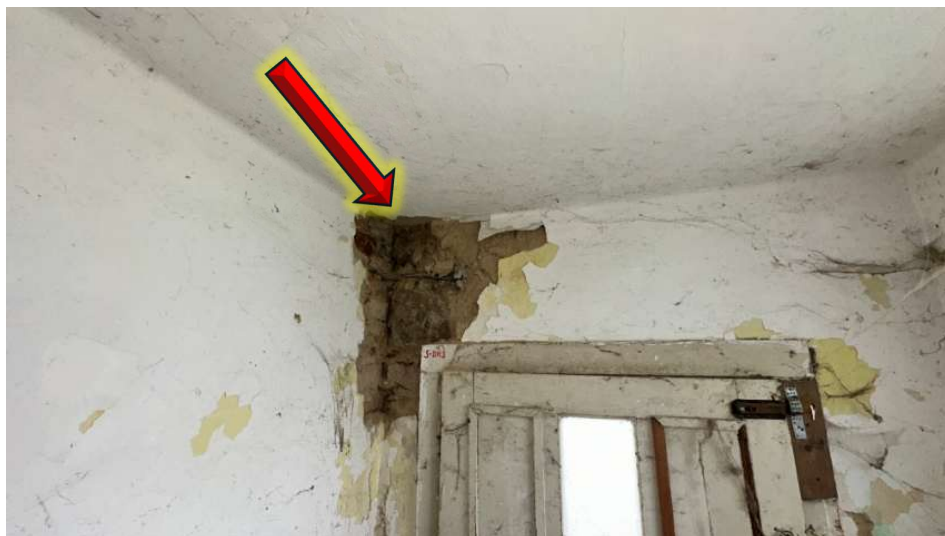
Foto 49: Pohled na místo sekané sondy S-DK3.

V místě návaznosti přístavby s terasou s hlavní částí objektu byla provedena sekaná sonda **S-DK3**. Sekanou sondou byl ověřován způsob provázání přístavby k hlavní části objektu. V místě provedené sondy nebylo provázání mezi jednotlivými částmi objektu zjištěno. Železobetonová konstrukce překladu nad vchodovými dveřmi je ukončena před vnitřní příčnou stěnou ze zdiva z cihel plných pálených. Nad vnitřní nosnou stěnou nebyla přítomnost ztužujícího věnce zjištěna.

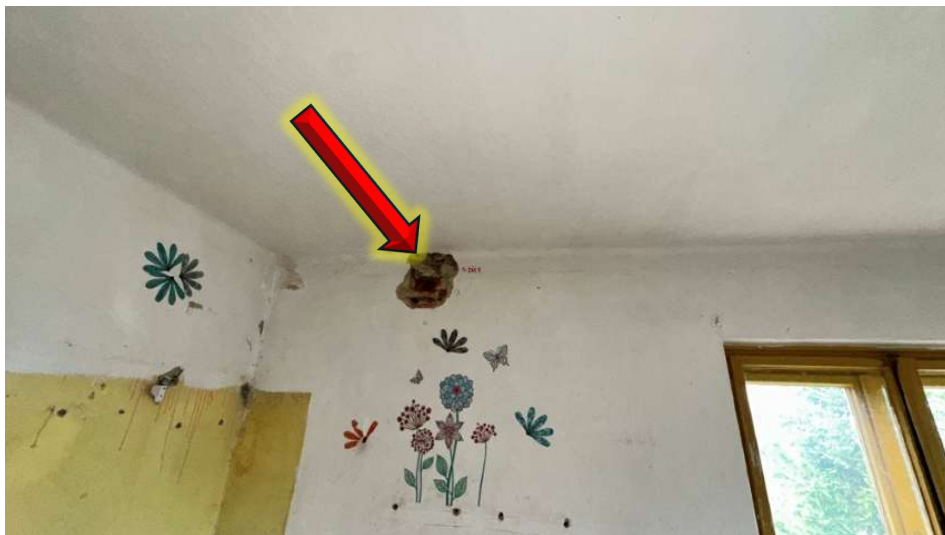
Foto 51: Pohled na místo sekané sondy 1-DK1.

Pro zjištění provedení ztužujících věnců a překladu nad okny byly v 1. NP provedeny sekané sondy **1-DK1** a **1-DK2**. Provedenými sondami bylo ověřováno konstrukční a materiálové řešení těchto detailů. Sondou 1-DK1 byla ověřena přítomnost ztužujícího věnce na obvodové příčné stěně. Věnc je betonový, výšky cca 90 mm.

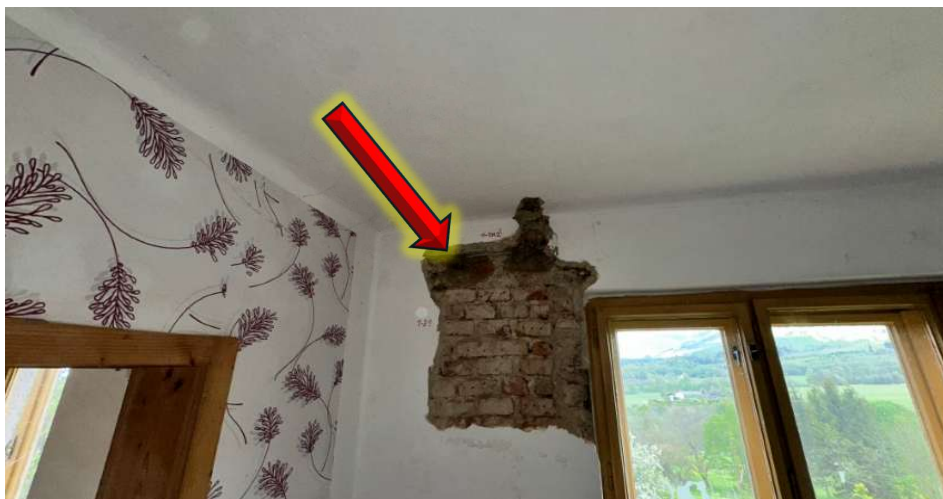
Foto 53: Pohled na místo sekané sondy 1-DK2.

Sekanou sondou **1-DK2** poté byl ověřován i způsob provedení překladu nad okny. Překlad nad okenním otvorem v místě sondy **1-DK2** je součástí obvodového věnce. Přibližně do vzdálenosti 300 mm od hrany ostění okenního otvoru je proveden ve stejné šířce jako obvodová stěna. Dále je zúžen o přízdvíku z cihel plných pálených uložených „na kant“.

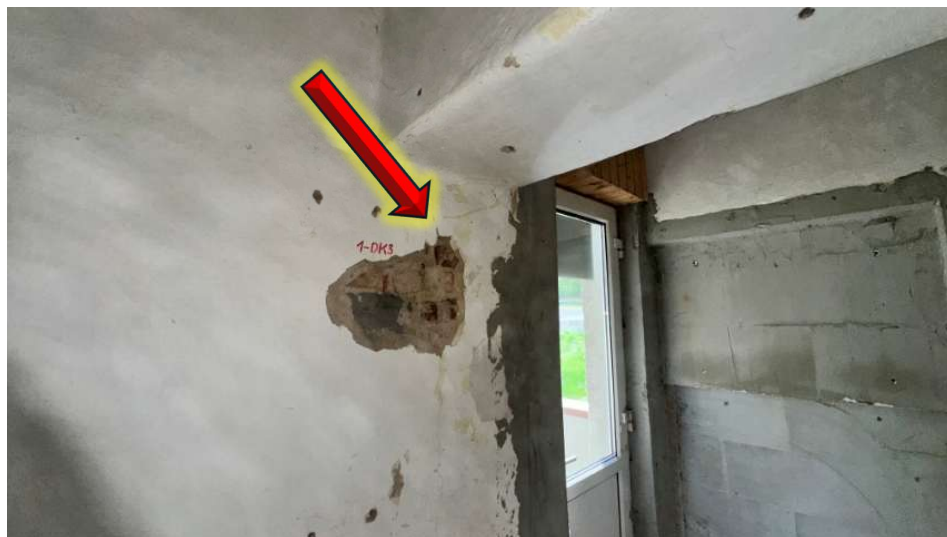
Foto 56: Pohled na místo sondy 1-DK3.

Sonda **1-DK3** byla situována do místa svislé trhliny mezi přístavbou zádveří a hlavní částí objektu. Touto sondou bylo ověřováno, že se skutečně jedná o dodatečně přistavěnou část. Provedená sonda tento předpoklad potvrdila. V místě sondy byly nalezeny vizuálně patrně odlišné zdící kusové prvky i zaházené části původní omítky.
