# Znalecký posudek č. 20/1/2022

## **Posouzení stavu nábrežní zdi v předpolí mostu ev. č. M04 na levém břehu řeky Mohelky ve městě Rychnov u Jablonce nad Nisou a dalších technických otázek**

Předmětem znaleckého posudku je posouzení stavu nábrežní zdi v předpolí mostu č. ev. č. M04 na levém břehu řeky Mohelky ve městě Rychnov u Jablonce nad Nisou. V roce 2017 byla provedena oprava mostu (resp. zbourání starého mostu a stavba nového) ev. č. M04 a úprava přilehlé autobusové zastávky.

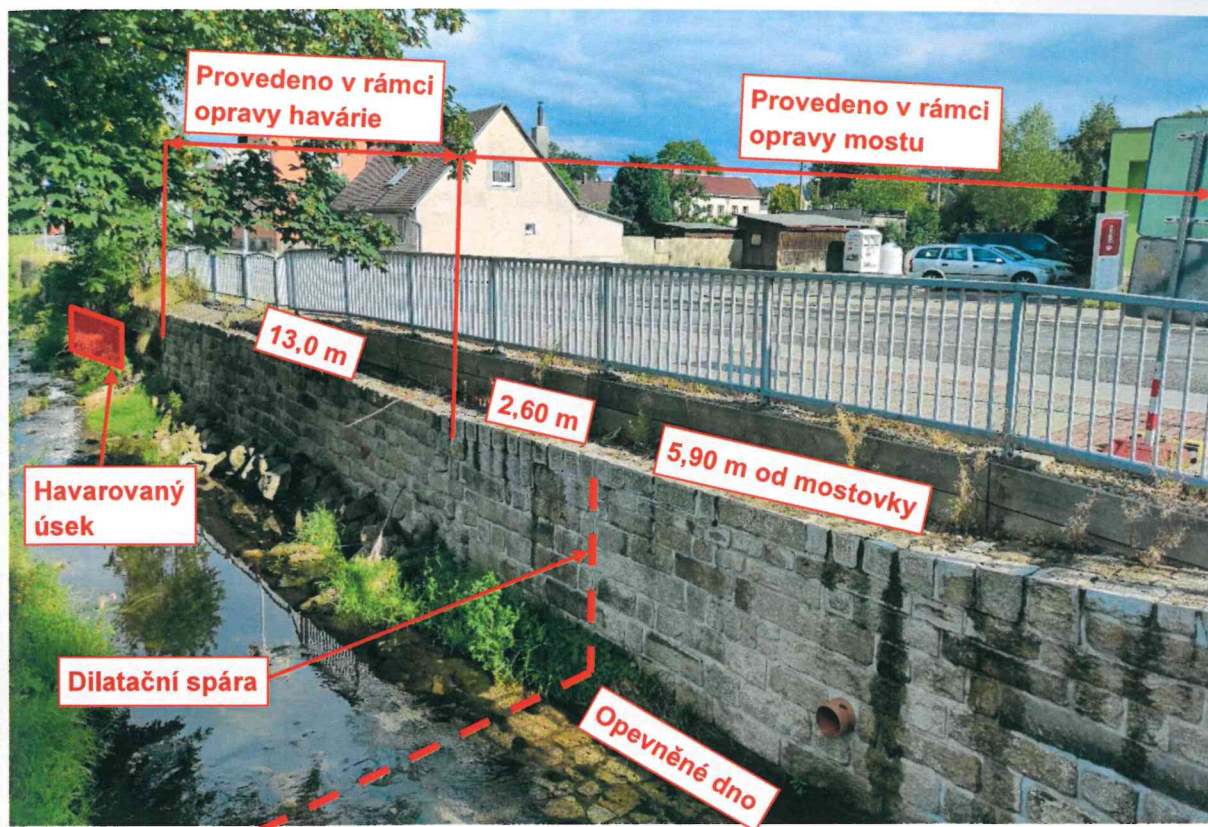
Obr. 2: Pohled na nábrežní zed' na levém břehu Mohelky ve směru proti proudu od mostu ev. č. M04

Dle názoru znalce je na levém břehu ve směru proti proudu součástí mostu úsek nábrežní zdi o délce cca 5,9 m mezi mostním objektem a svislou dilatační spárou (viz obr. 2 a 5). Tento úsek nábrežní zdi plní funkci mostního křídla.

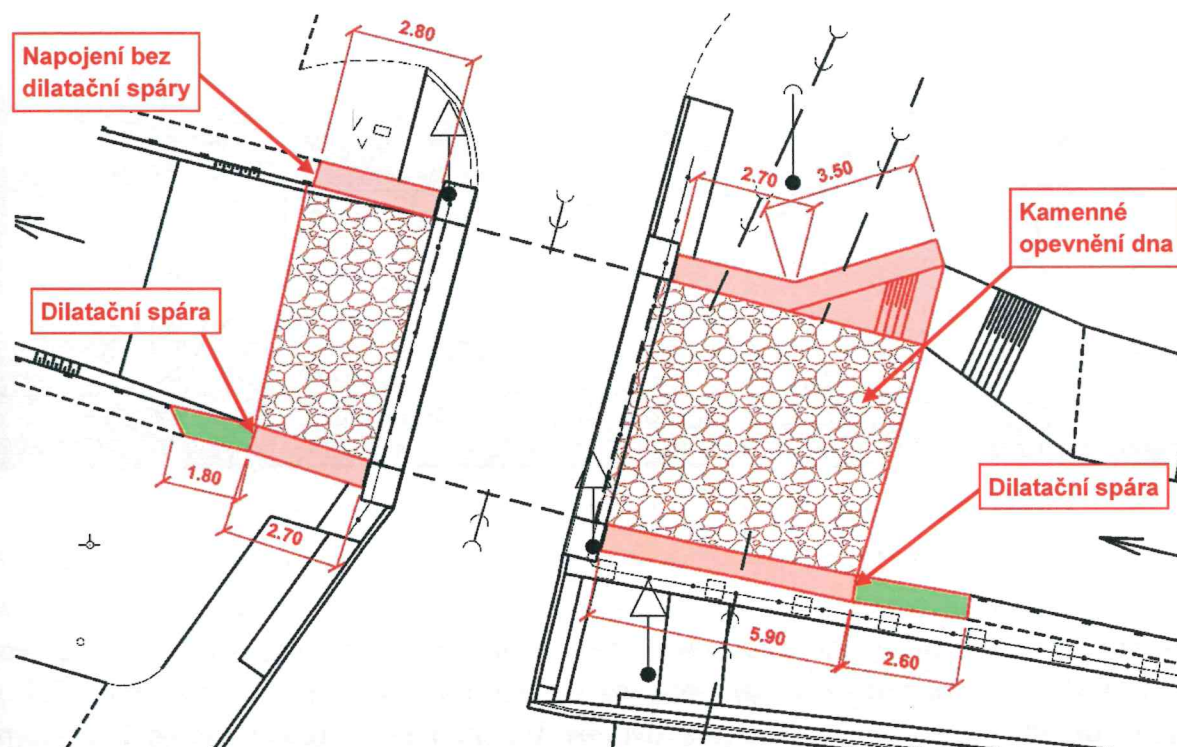
Obr. 5: Zákres realizovaných nábrežních stěn (stěny s funkcí mostního křídla jsou označeny červeně, samotné nábrežní stěny zeleně) v rámci opravy mostu ev. č. M04 v roce 2017 [60]

V rámci stavby byly provedeny nábrežní zdi (resp. mostní křídla – na obr. 5 červenou šrafovou, zelenou šrafovou jsou vyznačeny nové úseky navazující nábrežní zdi) v délce 4,5 m na levém břehu ve směru po proudu (ve vzdálenosti cca 2,7 m od hrany mostu je dilatační spára), 2,8 m na pravém břehu ve směru po proudu, 6,2 m na pravém břehu proti proudu (nábrežní zeď je zalomena) a v délce 8,5 m na levém břehu ve směru proti proudu (ve vzdálenosti cca 5,9 m od hrany mostu je dilatační spára). Dilatační spáry byly na levém břehu provedeny v místech, kde byla ukončena kamenná dlažba dna vodního toku (viz obr. 2 a 5). Nábrežní zdi ve směru po proudu byly navázány na původní kamenné zdi realizované v rámci generální opravy z roku 1961.

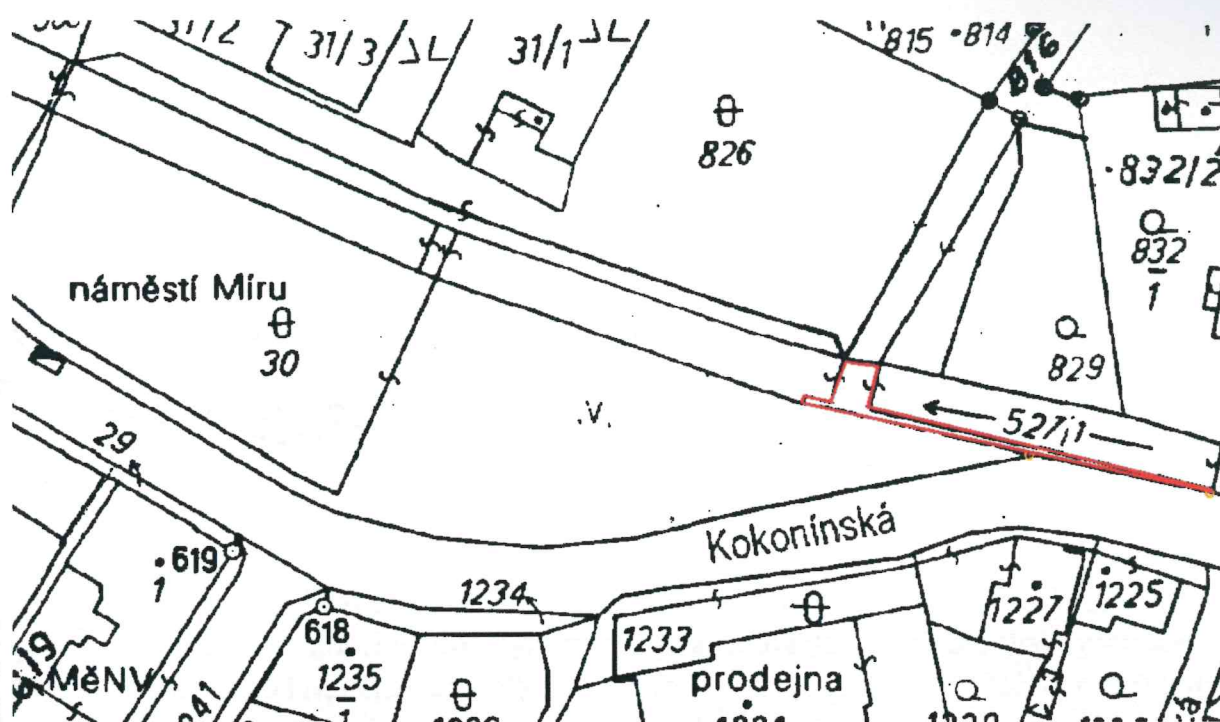
Obr. 8: Snímek mapy katastru nemovitostí, který tvoří přílohu dopisu PLA  
č. j. PLa/2020/003948 ze dne 23. 1. 2020 [14]

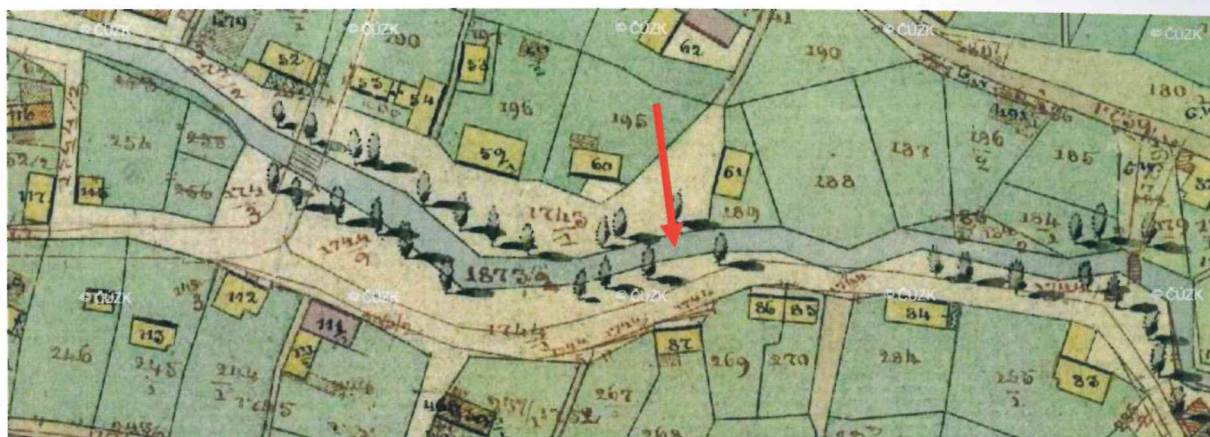
Na obr. 9 je snímek originální mapy stabilního katastru v místě mostu č. ev. M04 a předmětné nábrežní zdi (červená šipka na obrázku ukazuje na budoucí místo mostu). Ze snímku je zřejmé, že v této době nebyl most ev. č. M04 realizován (a patrně ani nábrežní zeď), protože pozemní komunikace vedla dále od toku.

Obr. 9: Snímek originální mapy stabilního katastru (reambulace z r. 1873) [77]

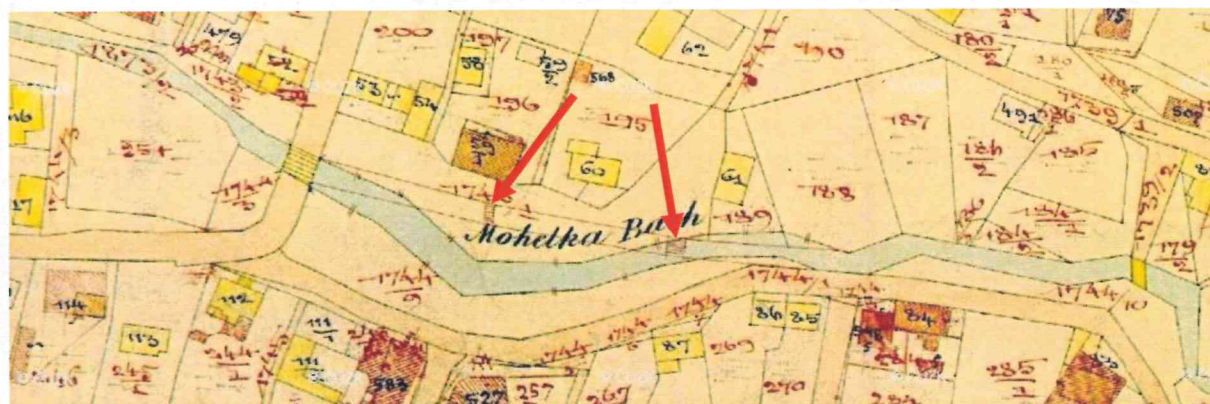
Obr. 10 zobrazuje snímek katastrální mapy evidenční (rok mapování 1903-1912). Na snímku je zobrazen tenkou čarou zákres úpravy (napřímení) koryta vodního toku Mohelka a realizace dvou nových mostních objektů (označeny červenou šipkou). Mostní objekt na obrázku vpravo byl později označen jako ev. č. M04.

Obr. 10: Snímek katastrální mapy evidenční (1903-1912) [77]

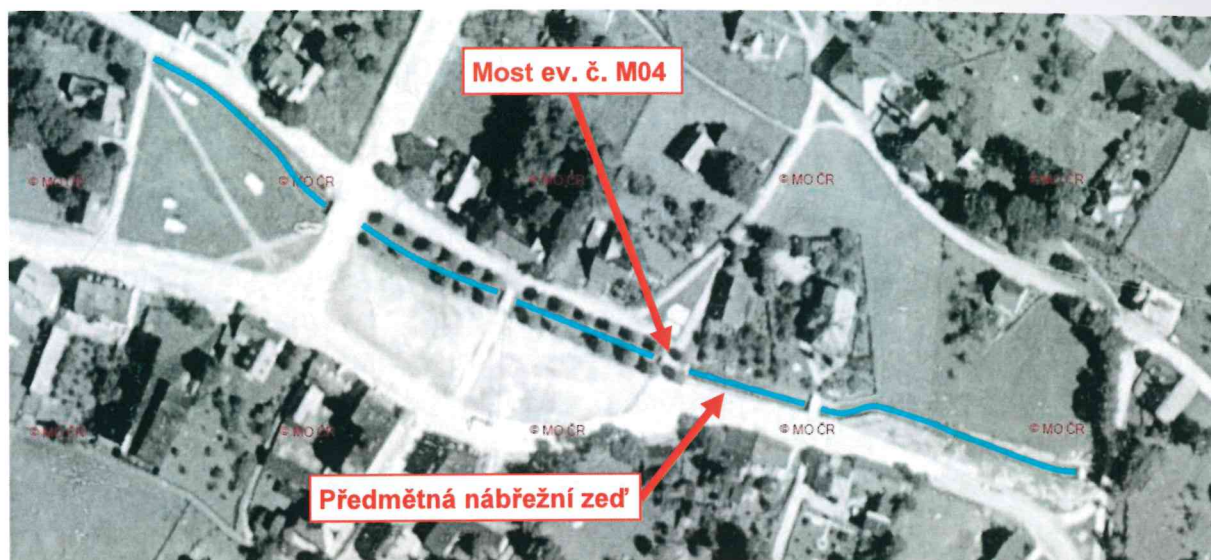
Na obr. 11 je archivní letecký snímek z roku 1938 (jedná se o nejstarší dostupný snímek z lokality v archivu [75]). V době, kdy byl snímek pořízen, již byla provedena úprava koryta vodního toku Mohelka a realizace dvou nových mostů, a to včetně parkové úpravy náměstí Míru (podél koryta byly vysazeny stromy; stav odpovídá historické pohlednici na č.l. 47 spisu). Koryto Mohelky je na obrázku zvýrazněno modrou čarou. Společně se stavbou mostu došlo k realizaci dopravního napojení na komunikaci ul. Kokonínská, která byla rozšířena až k vodnímu toku, kde byla vybudována předmětná nábrežní zeď. Tato zeď tvoří opěru komunikace a zároveň je i součástí provedené úpravy koryta vodního toku.

Obr. 11: Archivní letecký snímek řešené lokality (1938) [75]

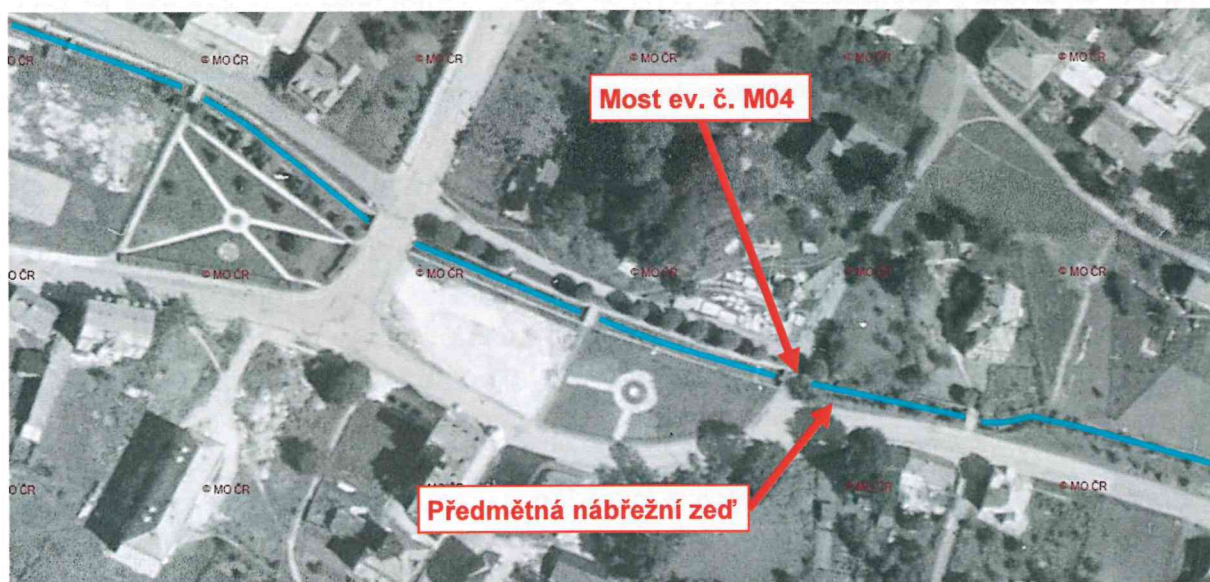
Na navazujícím obrázku č. 12 je letecký snímek pořízený v roce 1966. Snímek potvrzuje, že v roce 1961 byla provedena generální oprava koryta vodního toku Mohelka, a to v rozsahu od železničního mostu po most ev. č. M04 (na obrázku část toku vlevo od mostu ev. č. M04). Stromy na levém břehu toku na náměstí Míru byly odstraněny, v úseku provedené opravy jsou patrné nové nábrežní zdi. Část nábrežní zdi na levém břehu v předpolí mostu ev. č. M04 zůstala v původním stavu.

Obr. 12: Archivní letecký snímek řešené lokality (1966) [75]

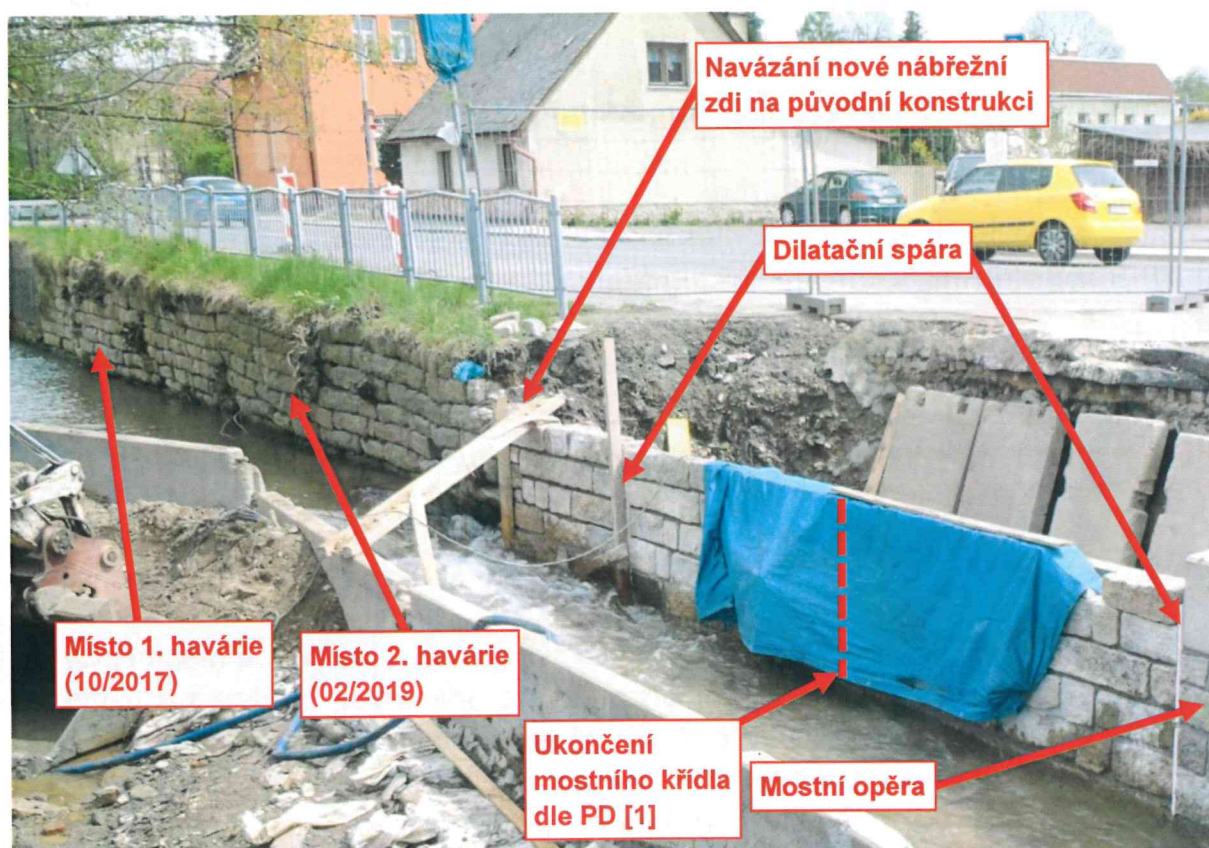
Obr. 15: Staveniště na levém břehu během opravy mostu ev. č. M04 (16. 5. 2017) [66]

Po dokončení opravy mostu došlo nejprve (10/2017) k havárii nábrežní zdi v úseku cca 25,0 m od mostu, při které došlo i k natržení krajnice komunikace. V tomto úseku koryta vodního toku nebo jeho nejbližší blízkosti nebyly prováděny žádné stavební práce (viz obr. 15) a havárie je ponechána bez opravy ještě v době zpracování znaleckého posudku (08/2022). K ovlivnění stavebními pracemi mohlo dojít pouze v souvislosti se zvýšeným dopravním zatížením v ul. Kokonínská nebo vlivem otřesů. Druhá havárie (02/2019) se vyskytla na konci nově realizované autobusové zastávky,

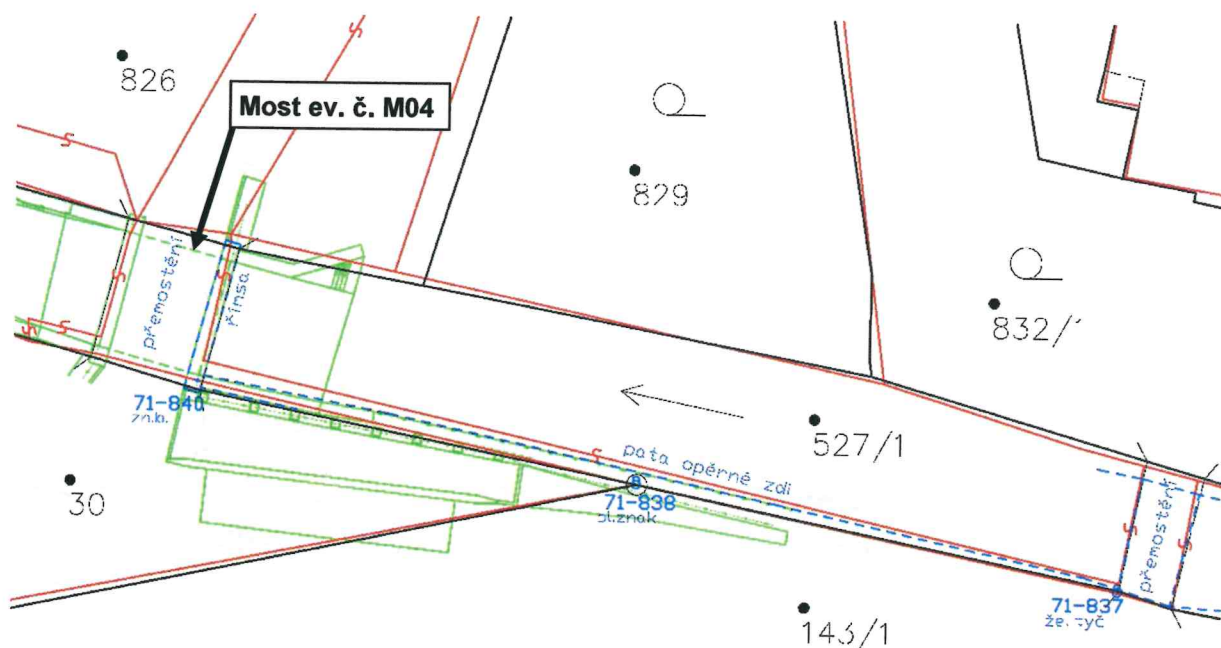
Obr. 16: Srovnávací situační výkres [55][58][60]

Ze srovnávacího situačního výkresu je patrné, že v rámci zpracování vytyčovacího výkresu [55] byla zaměřena pata nábrežní zdi a pouze krátká část horní hrany (cca 4,8 m ve směru proti proudu od bodu 71-840). V případě geodetického zaměření skutečného stavu po dokončení opravy mostu rovněž nebyla zaměřena nábrežní zeď v celém rozsahu, tj. v řešeném území mezi mostem ev. č. M04 a již neexistujícím přemostěním na pozemek parc. č. 832/1. Geodetické zaměření po dokončení opravy havarované části nábrežní zdi není k dispozici. Části nábrežní zdi, které byly ve výše uvedených dokumentech zaměřeny, si vzájemně dobře odpovídají. V případě katastrální mapy dle vytyčovacího výkresu [55] se část nábrežní stěny nacházela na pozemku parc. č. 30. V případě aktuálního katastru nemovitostí [58] již nábrežní zeď na pozemek parc. č. 30 nezasahuje. Část nábrežní zdi mezi body 71-838 a 71-837 není zaměřena v celé délce, ale za předpokladu konstantní šířky konstrukce cca 0,6 m stavba částečně objektově zasahuje na pozemek parc. č. 143/1 (a to v případě aktuální katastrální mapy [58] i dle katastrální mapy vytyčovacího výkresu [55]).

Nábrežní zeď se v úseku vymezeném vytyčovacími body 71-840 a 71-838 na vytyčovacím náčrtu na č.l. 145 soudního spisu dle aktuální mapy katastru nemovitostí nachází na pozemku parc. č. 527/1 (k. ú. Rychnov u Jablonce nad Nisou) – viz obr. 16.

Nábřežní zeď se v úseku vymezeném vytyčovacími body 71-838 a 71-837 na vytyčovacím náčrtu na č.l. 145 soudního spisu dle aktuální mapy katastru nemovitostí nachází na pozemcích parc. č. 527/1 a 143/1 (k. ú. Rychnov u Jablonce nad Nisou) – viz obr. 16.

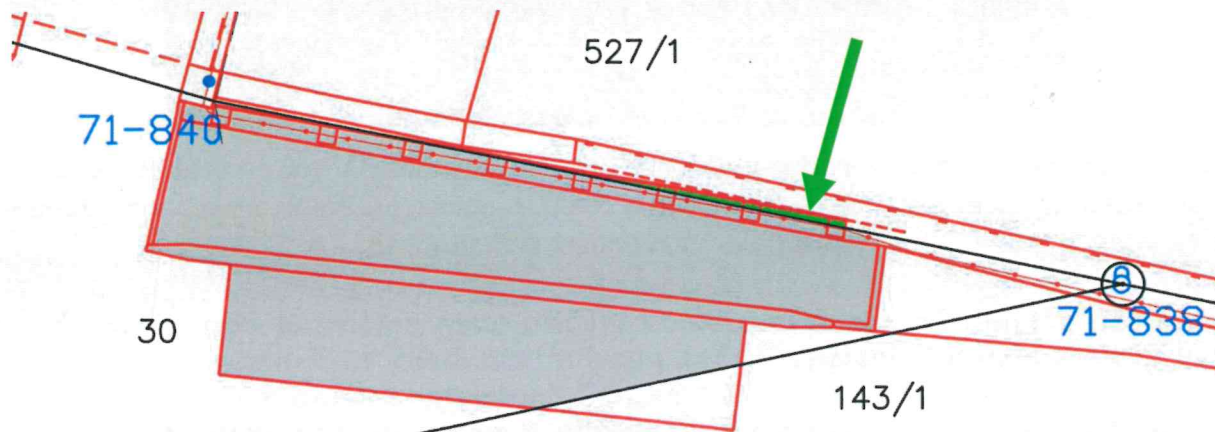
Převážná část konstrukce autobusové zastávky a nástupiště v úseku vymezeném vytyčovacími body 71-840 a 71-838 na vytyčovacím náčrtu na č.l. 145 soudního spisu se nachází na pozemku p. č. 30 v k. ú. Rychnov u Jablonce nad Nisou (na obr. 20 šedou barvou). Betonové patky s fošnami a zásypem betonového lože obrubníků na východní straně nástupiště částečně zasahují na pozemek parc. č. 527/1 (na obr. 20 zelenou barvou).

Obr. 20: Situační zákres dotčených pozemků stavbou autobusové zastávky a nástupiště (hranice pozemků dle KN jsou zobrazeny černou barvou) [58][60]
