| NÁZEV PROJEKTU | Novostavba RD Dolní Dobrá voda<br>parc.č. 3465/2, kat. ú. 744344 Rychnov u Jablonce nad Nisou | | | |
| VÝKRES | POHLEDY - RD | | | |
| PROFESE | STAVEBNÍ ČÁST<br>D.1.1 | VYPRACOVAL<br>Ing. Petr Pejšar | ZODP.PROJEKTANT<br>Ing. Petr Pejšar | HIP |
| STUPEŇ | DSP | | | |

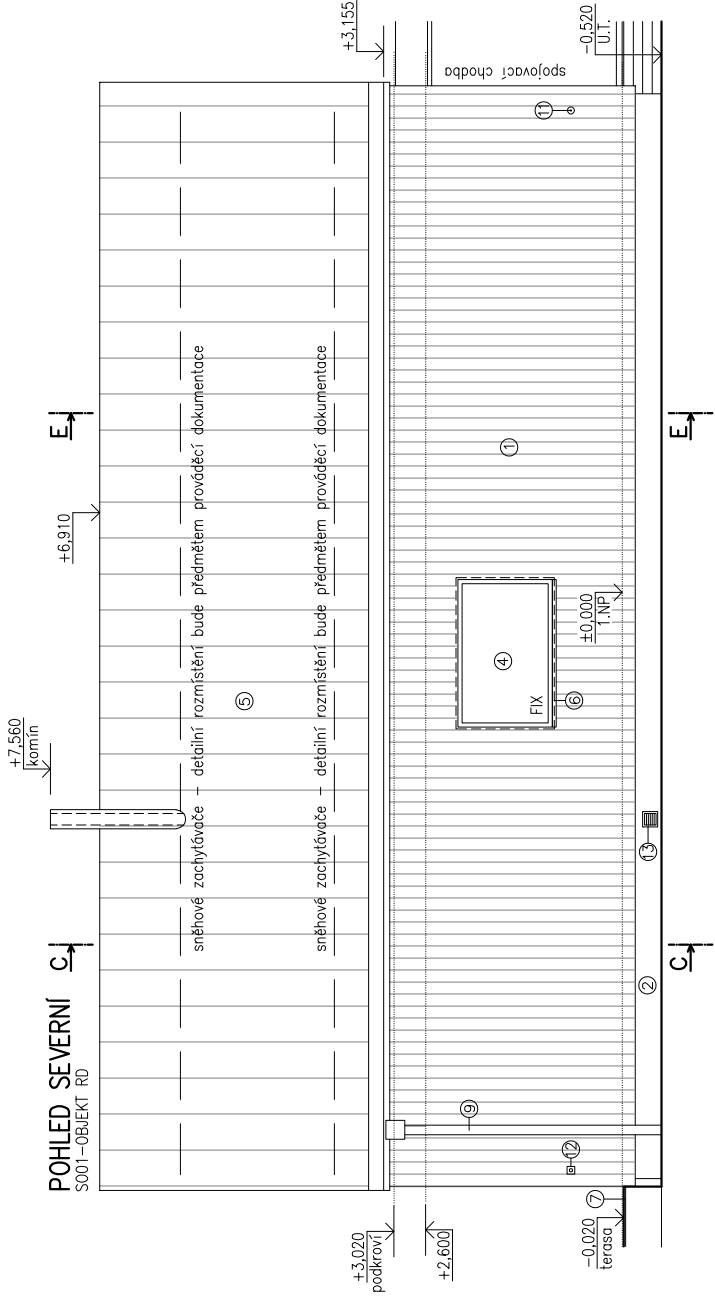
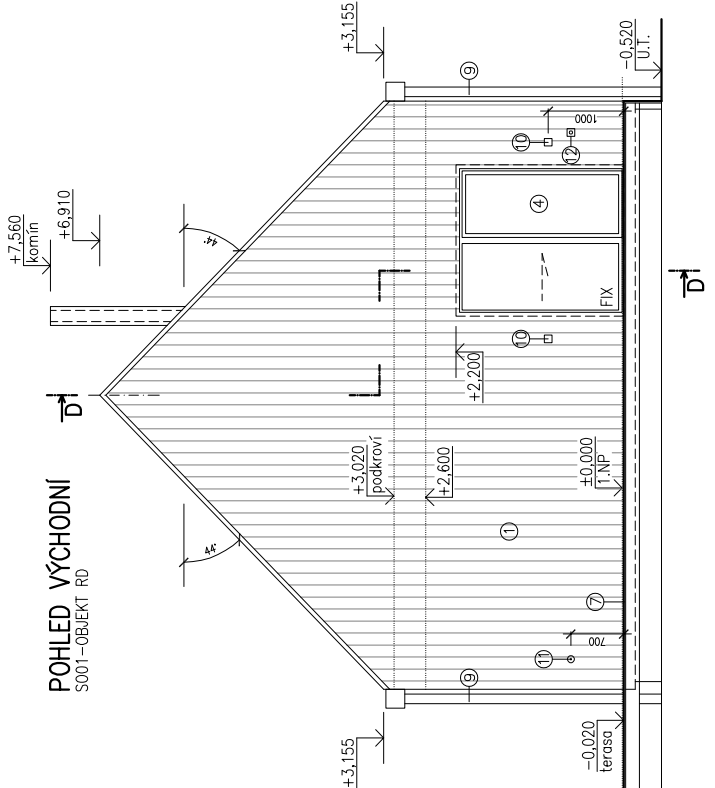
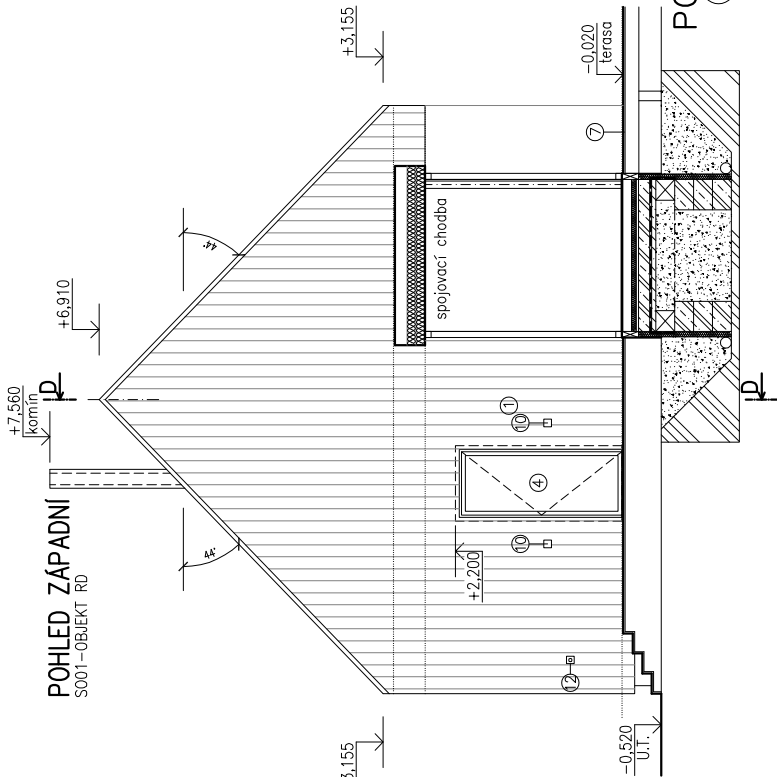
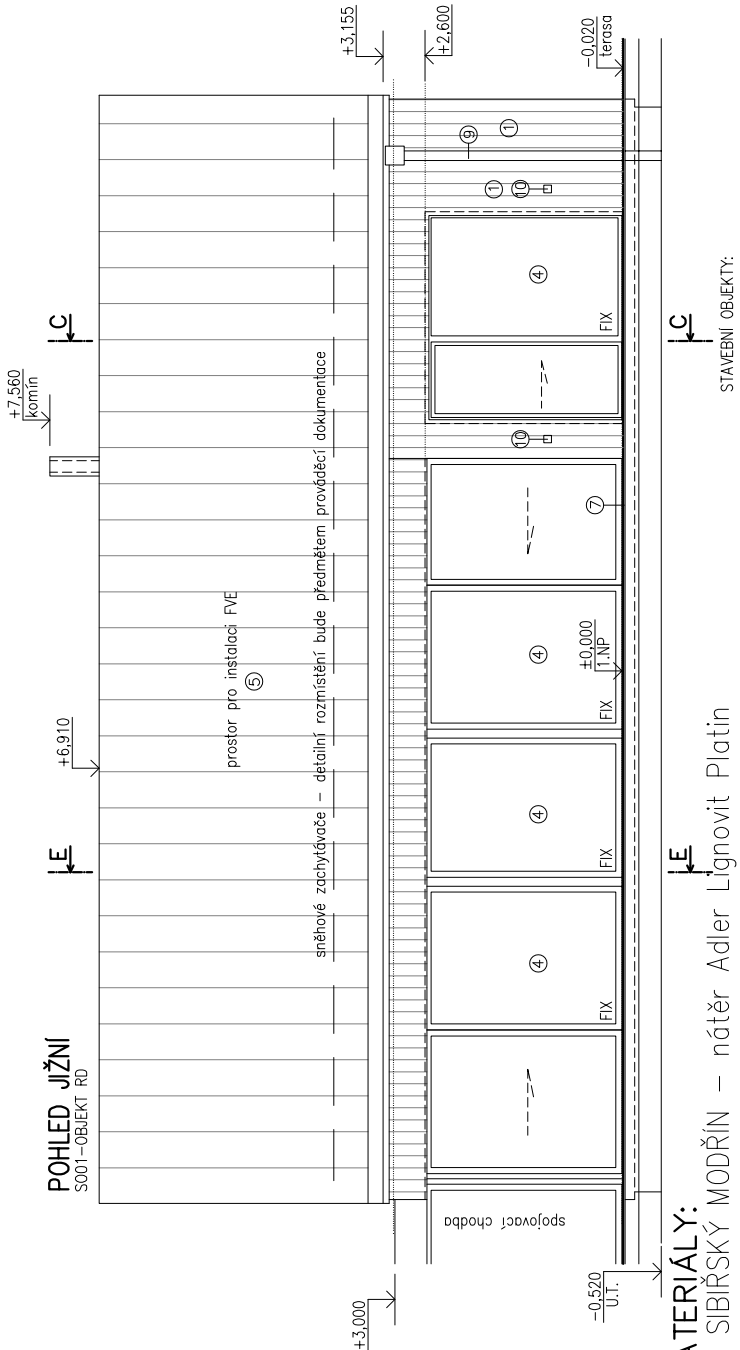
- 1 OBKLAD SIBÍŘSKÝ MODŘÍN – nátěr Adler Lignovit Platin
- 2 SVISLÉ SPÁRY
- 3 SOKL – MARMOLIT BARVA ŠEDÁ
- 4 SEKČNÍ VRATA
- 5 OKNA, DVEŘE DŘEVO – ZASKLENÍ IZOLAČNÍM TROJSKLEM ( $U_w=0,7$ )
- 6 OPLECHOVÁNÍ STŘECHY – FALCOVANÝ HLINÍKOVÝ PLECH, BARVA ANTRACIT
- 7 KLEMPÍŘSKÉ KONSTRUKCE – HLINÍKOVÝ PLECH, BARVA ANTRACIT
- 8 DŘEVĚNÁ KONSTRUKCE TERASY
- 9 KOMÍN SYSTÉMOVÝ KOMAXITOVANÁ OCEL – BARVA ČERNÁ
- 10 OKAPY A SVODY – PLECH BARVA ANTRACIT
- 11 EXTERIÉROVÉ SVÍTIDLO NA FASÁDĚ
- 12 KEMPER
- 13 EXTERIÉROVÁ EL. ZÁSUVKA
- 14 MŘÍŽKA
